**dena-STUDIE OSTEUROPA**

# **Energetische Sanierung von Mehrfamilienhäusern – Strategie und technische Lösungen**

Studie über die Entwicklungen in Ostdeutschland und Empfehlungen für  
Russland

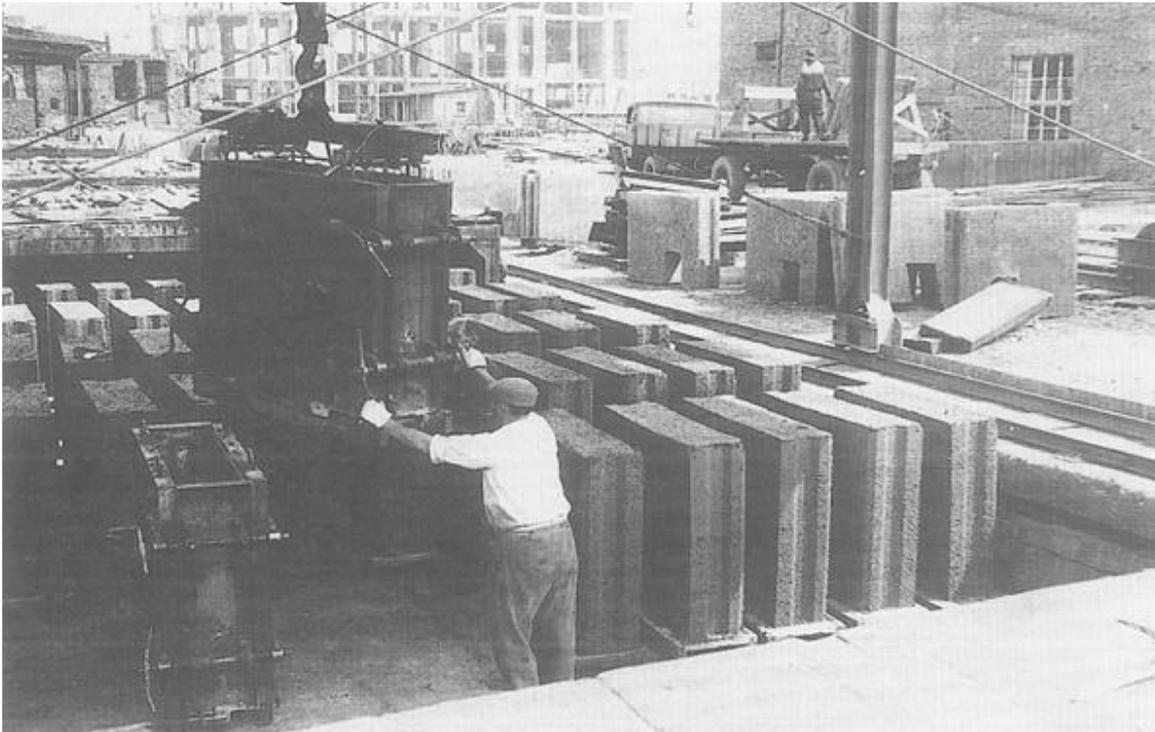
Abbildung 2: Produktion von Wandblöcken der Serie Q3A um 1957. Quelle: BBP.

Es kamen in Abhängigkeit von der vorhandenen Krantechnik halbgeschosshohe Wandblöcke und Stahlbetondeckenstreifen mit einer Laststufe von 8 kN zum Einsatz (Abb. 2 und 3).

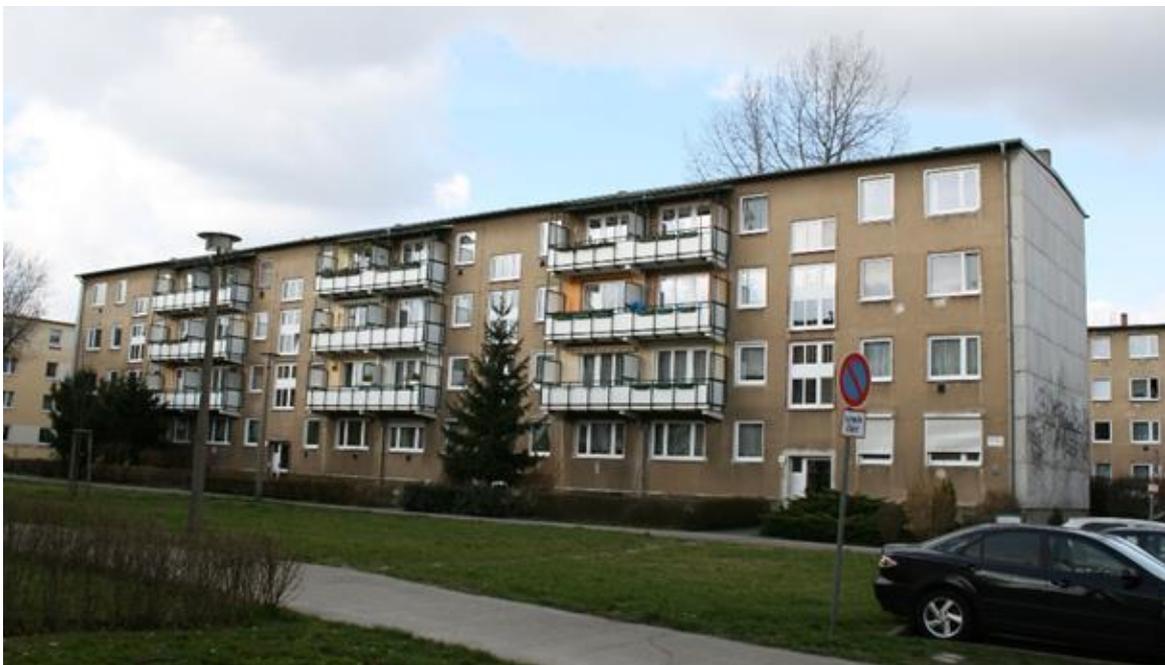
Abbildung 3: Q3A-Gebäude im Ist-Zustand; nachträglich gedämmter Giebel. Quelle: BBP.

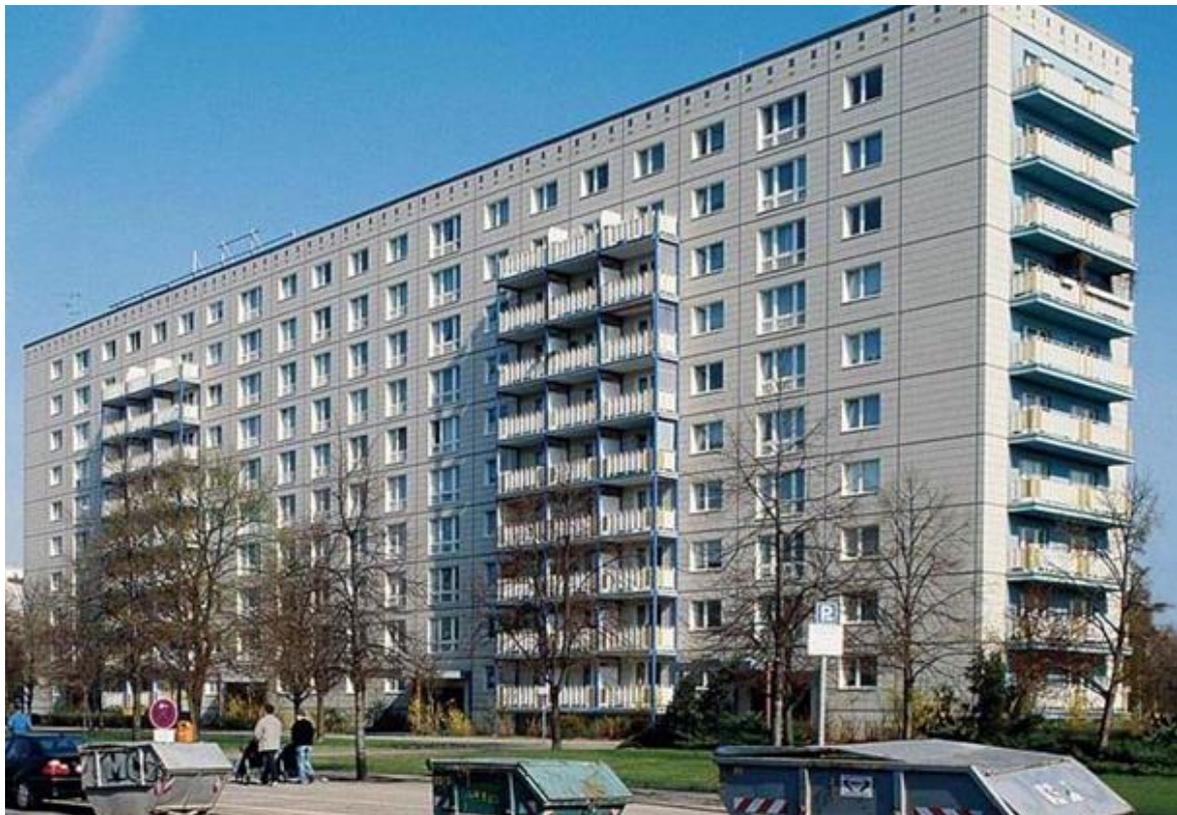
Abbildung 4: Denkmalgerechte Sanierung eines QP 64 in Berlin-Mitte. Quelle: BBP.

Im Unterschied zu Q3A und QX (4-geschossig) war der QP anfangs 8- und später 10-geschossig. Abbildung 4 zeigt eine denkmalgerechte Sanierung eines QP in der Berliner City. Das heißt, trotz energetischer Sanierung entspricht das Erscheinungsbild dem ursprünglichen Gebäude.

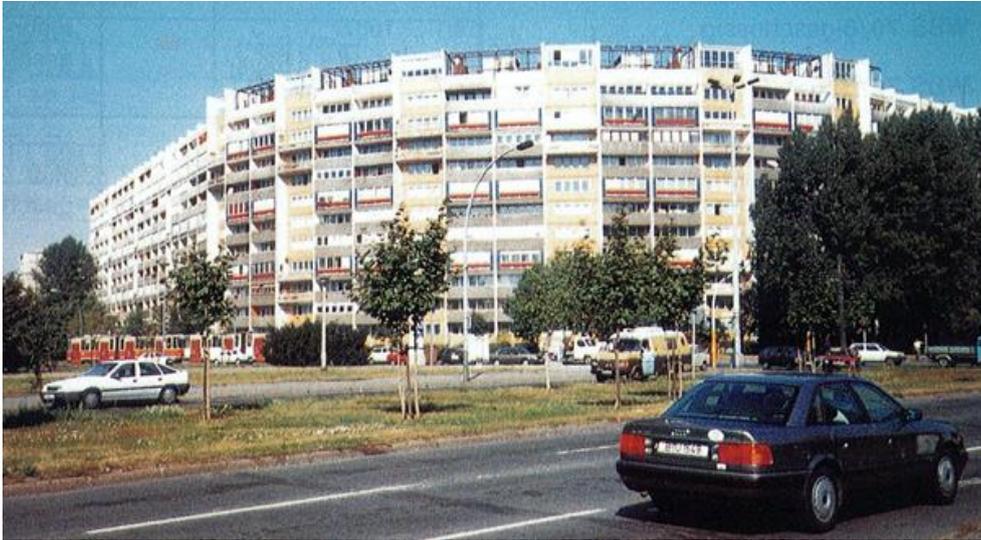
Abbildung 5: Viertelkreisförmiges Haus der Serie P2, 11-geschossig. Quelle: BBP.

Die Außenwände waren zweischichtig mit innerer Trag- und äußerer Wärmedämmung (Holzwolle-Leichtbauplatten mit Putzauftrag). In der Weiterentwicklung der Serie kamen im Giebelbereich dreischichtige Außenwände mit erstmals „offenen Fugen“ zum Einsatz. Der Typ P2 wurde 5-, 10- und 11-geschossig gebaut.

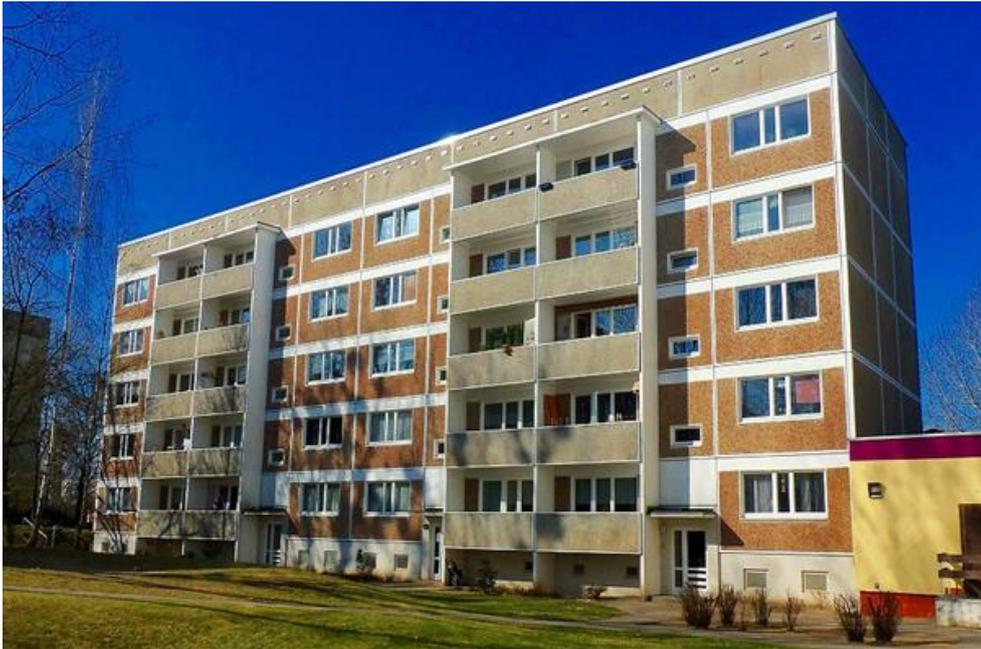
Abbildung 6: Erstes errichtetes WBS-70-Gebäude in Neubrandenburg. Quelle: BBP.

Basierend auf umfassenden theoretischen Arbeiten der Bauakademie der DDR begann 1970 in Ostdeutschland und 1972 in Ostberlin die Produktion der Hauptserie des Plattenbaus. Die Serie WBS 70 kam zur Anwendung und allein in Berlin wurden davon 97.400 Wohnungen errichtet. Die charakteristischen Merkmale sind: Laststufe 63 kN, dreischichtige Außenwände, offene Fugensysteme, vorgestellte Stahlbetonloggien, 6 × 6 m Raster, vorgespannte Deckenelemente, Sanitärraumzellen und schmetterlingsförmige, innenentwässernde Kaltdächer. Die Serie wurde anfangs 5-, später 6- sowie 11-geschossig gebaut. Auch in den 6-geschossigen Wohnblöcken gab es keine Aufzüge! In Abhängigkeit der Aneinanderreihung von Gebäudesegmenten entstanden Wohnblöcke mit 77, 132 oder mehr Wohnungen. Die Abbildung 6 zeigt den ersten gebauten Block der WBS 70.

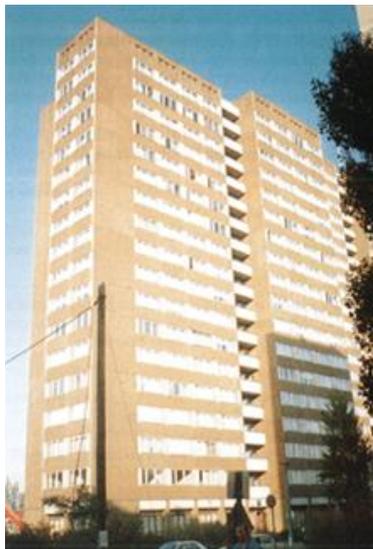
Abbildung 7: 21- und 18-geschossiges Hochhaus; Serie WHH GT. Quelle: BBP.

Mitte der 1960er- und Anfang der 1970er-Jahre wurden zwei Hochhausserien für den Wohnungsbau entwickelt, um an repräsentativen Standorten Dominanten zu schaffen. Die Serie WHH GT, 18- und 21-geschossige Punkthochhäuser, wurde Mitte der 1980er-Jahre in die Serie WHH GT 85 überführt, die überwiegend aus 12- bis 18-geschossigen Punkthochhäusern bestand. Besonderheiten der Serien waren Rastermaße bis zu 7,2 m (Abb. 7).

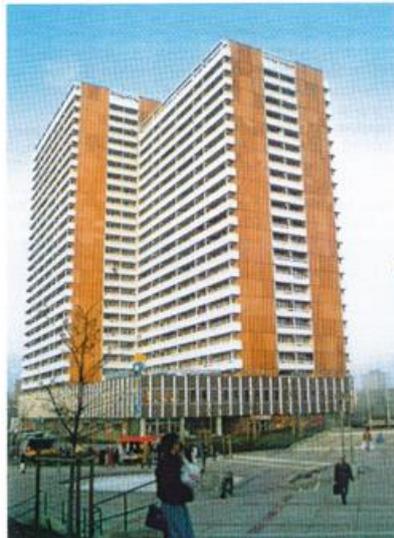
Abbildung 8: Wohnhochhaus in Skelettbauweise, Serie WHH SK. Quelle: BBP.

Die Serien WHH SK und SK Scheibe dienen dem Bau besonders hochwertiger Wohnungen auf Basis eines tragenden Stahlbetonskelettsystems.

Die sogenannte Querriegelbauweise bestand aus Stützen und Riegeln und bis zu 7,20 m spannenden Decken. Das Skelettsystem wurde über 190 mm dicke Längs- und Querscheiben sowie den monolithischen Stahlbetontreppenraum stabilisiert. Mit nur 7.600 Wohnungen haben auch diese Gebäude eine untergeordnete Bedeutung für den Gesamtbestand in Berlin, wobei sie durch ihr markantes Aussehen im Stadtbild hervorstechen (Abb. 8).

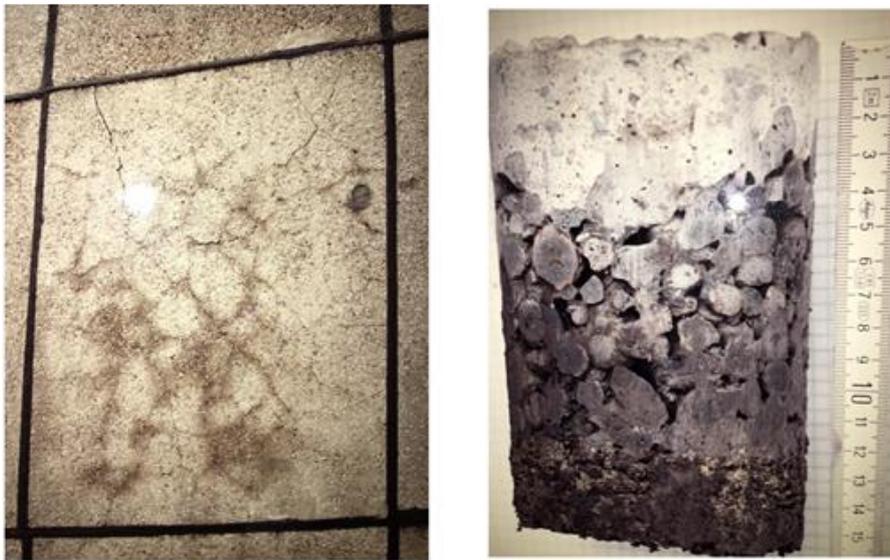
Abbildung 9: Geschädigter, konstruktiver Leichtbeton. Quelle: BBP.

In den durchgeführten Bewertungen sowie den bekannten Ergebnissen anderer Untersuchungen wurden bis auf wenige Ausnahmen keine die Standsicherheit gefährdenden Schädigungen vorgefunden. Die innere Tragstruktur aus den Fundamenten, Querwänden und Decken wies keine Schäden auf. Ausnahmen bezüglich der Standsicherheit wurden bei einzelnen Außenwänden aus konstruktivem Leichtbeton (Einsatz von Blähton als Zuschlagsstoff; siehe Abb. 9) festgestellt. In geringem Maße wurden auch bei Balkon- bzw. Loggiaelementen aus Stahlbeton Schäden vorgefunden. Die untersuchten Schädigungen an diesen Bauteilen sind ausschließlich auf Treibreaktionen des Betons als Folge von Alkali-Kieselsäure-Reaktionen (AKR) oder auf Ettringittreiben zurückzuführen.

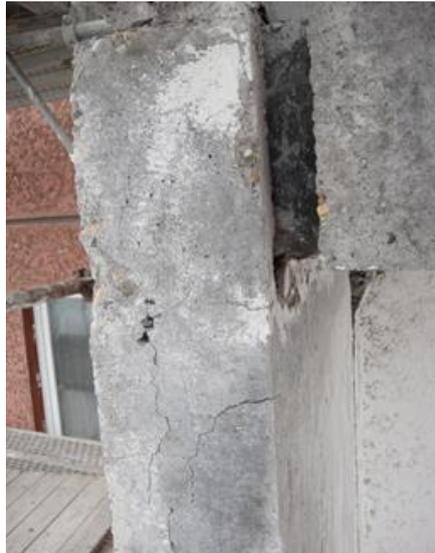
Abbildung 10: Netzartige Rissbildung in einer Loggiaseitenwand; Serie WBS 70-11 infolge einer Alkali-Kieselsäure-Reaktion. Quelle: BBP.

Abbildung 10 zeigt eine AKR-geschädigte Loggiaseitenwand, die im Rahmen der Sanierung letztendlich demontiert wurde. Es ist aber wiederum kein Fall bekannt, wo unter Nutzungsbedingungen ein Versagenszustand eintrat.

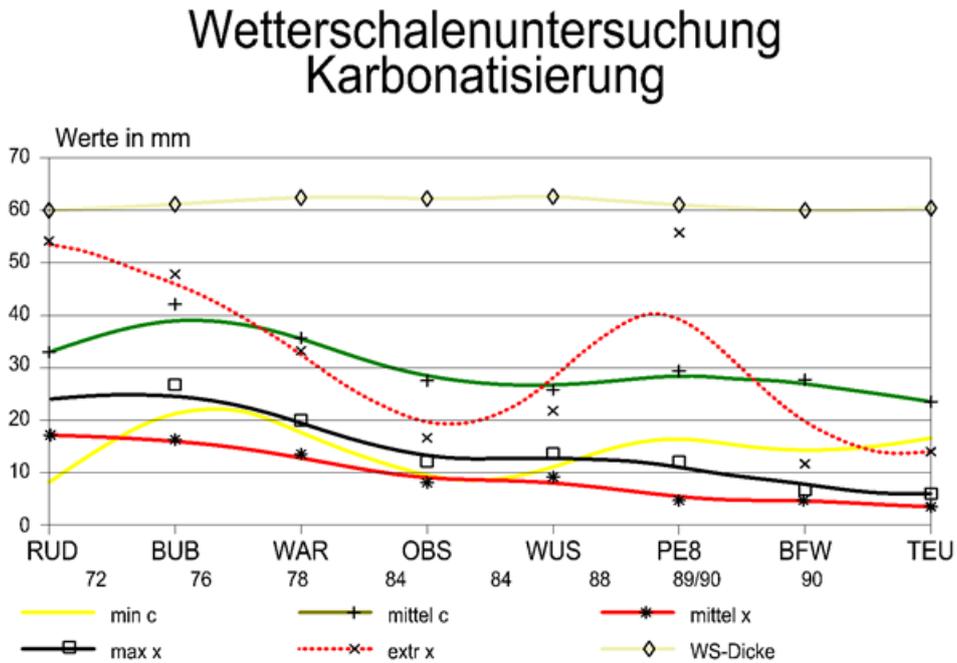
Abbildung 11: Untersuchung zur Carbonatisierungstiefe x und Betondeckung c an WBS-70-Wetterschalen. Quelle: BBP.

In Abbildung 11 sind für Wetterschalen der WBS 70 Werte der Betondeckung (c) denen der Carbonatisierungstiefe (x) gegenübergestellt. Die minimale Betondeckung liegt bei älteren Gebäuden unter der mittleren Carbonatisierungstiefe und auch die Extremwerte der Carbonatisierung liegen teilweise über den mittleren Bewehrungstiefen. Damit werden punktuell Schäden auftreten, die aber selbst mittelfristig keinen systematischen Charakter annehmen werden.

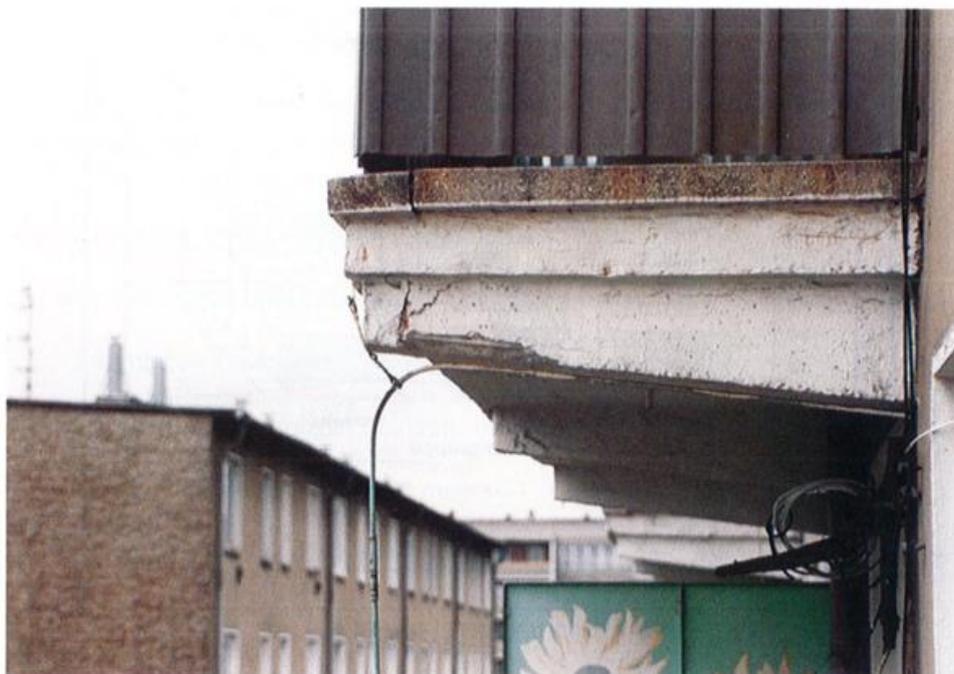
Abbildung 12: Geschädigte Auflagerkonsole einer Balkonplatte; Serie Q3A. Quelle: BBP.

Einige wenige extremere Schadbilder fanden wir bei Bewehrungskorrosion an Kragträgern der Balkone der Serie Q3A, Abbildung 12, bzw. bei Auflagerkonsolen von Loggiadecken, Abbildung 13. Werden solche Schäden nicht saniert, ist ein mittelfristiges Versagen des Auflagers und damit der Konstruktion nicht auszuschließen.

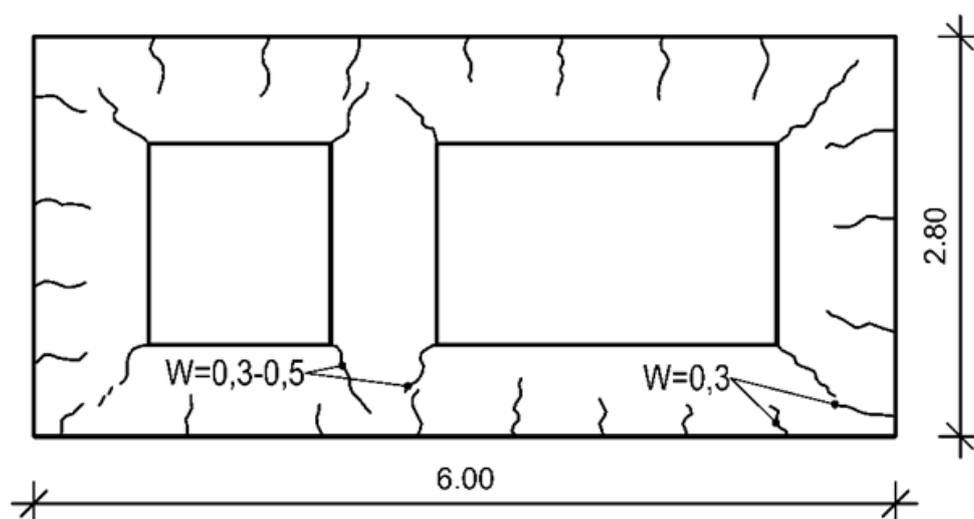
Abbildung 13: Typisches Rissbild in den Wetterschalen der WBS 70. Quelle: BBP.

Eine die Dauerhaftigkeit maßgeblich beeinflussende Schädigung stellen Risse in den Wetterschalen der WBS 70 (Abb. 14) und Rissbildungen in einschichtigen Außenwänden bzw. deren Bekleidung dar (Abb. 15). Sind die Risse größer als 0,3 mm, führen diese ebenfalls zu weiterer Korrosion bzw. zur Ansammlung von Feuchtigkeit hinter der Fassadenbekleidung, was zu großflächigen Ablösungen führen kann.

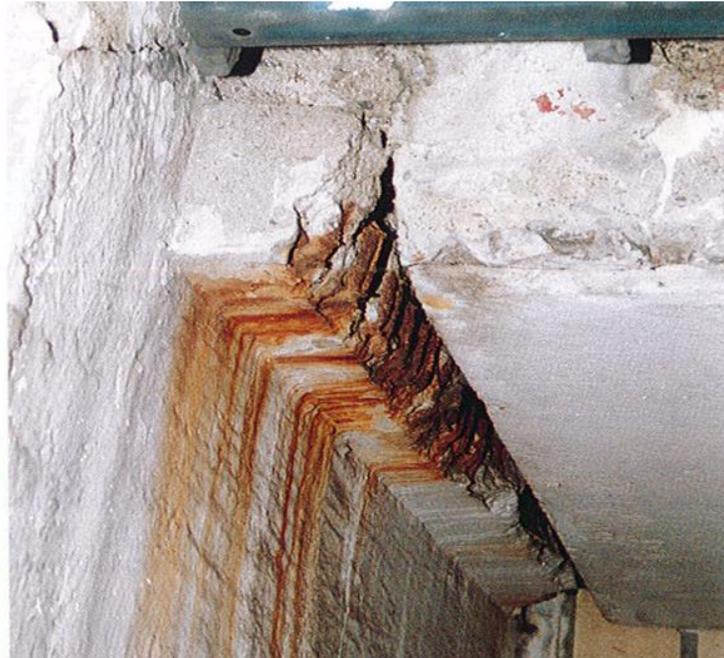
Abbildung 14: Stark korrodiertes Auflager einer Loggiadecke; Serie P2-11. Quelle: BBP.

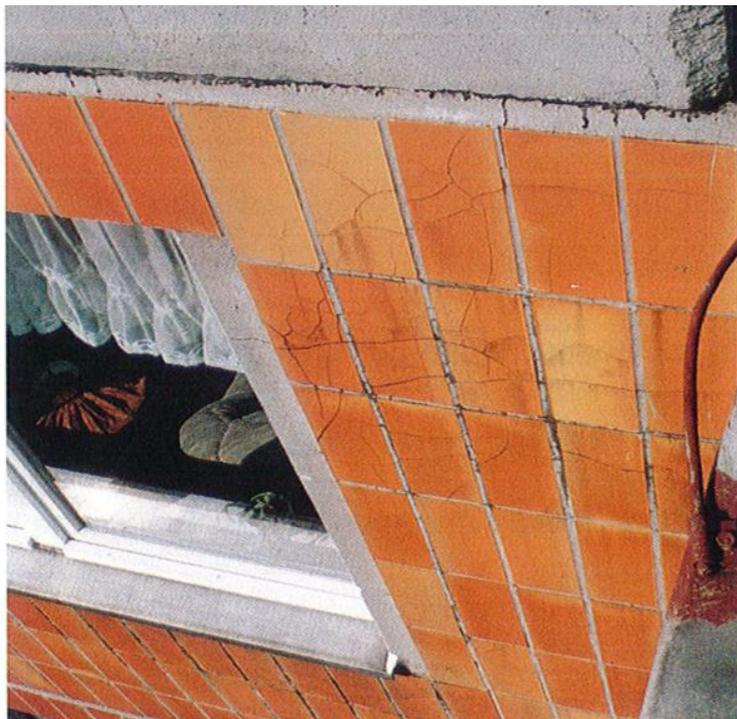
Abbildung 15: Stark gerissene Keramikbekleidung; Serie QP. Quelle: BBP.

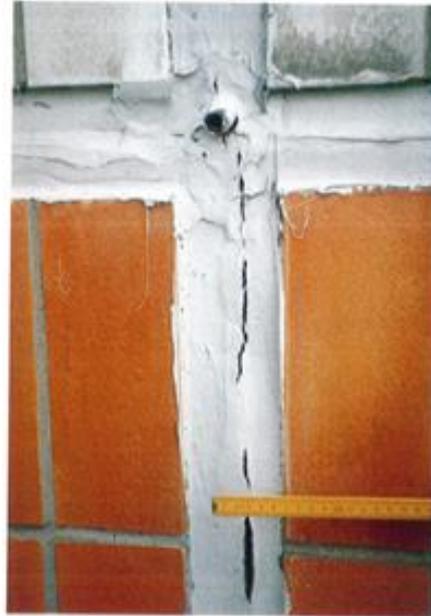
Abbildung 16: Versprödeter und gerissener Fugenkitt; Serie QP. Quelle: BBP.

Einen weiteren Mangel stellten undichte Fugen dar. Bei den frühen Plattenbauten der Serien QP und P2 handelte es sich um mit „dauerelastischen Materialien“ (Kitten) geschlossene Fugen, die allerdings über die Standzeit versprödeten und typische Rissbilder wie in Abbildung 16 aufwiesen. Erschwerend für eine Sanierung dieser Fugen kommt hinzu, dass die Fugenkittung zumindest bis Anfang der 1980er-Jahre mit Asbestfasern versetzt waren. Beim Entfernen dieser teilweise extrem ausgehärteten Fugenmaterialien werden Fasern freigesetzt, sodass entsprechende Schutzmaßnahmen zu berücksichtigen sind.

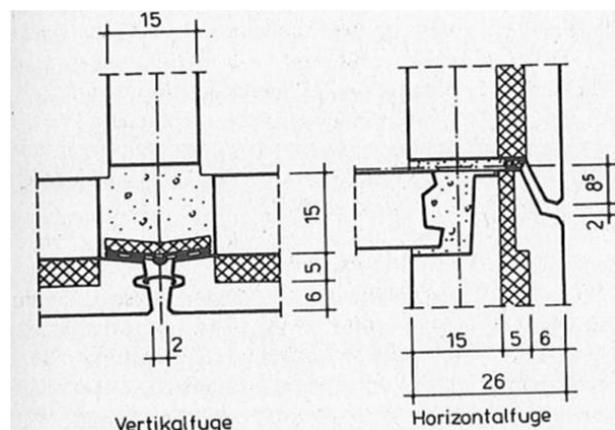
Abbildung 17: Schema der offenen Fuge bei der WBS 70. Quelle: BBP.

Die offenen Fugensysteme (Abb. 17) funktionierten besser, als manches Fugenbild vermuten ließ. Trotzdem wurden auch immer wieder Mängel in Form fehlender Winddichtungen bzw. nicht vorhandener Schlagregensperren festgestellt.

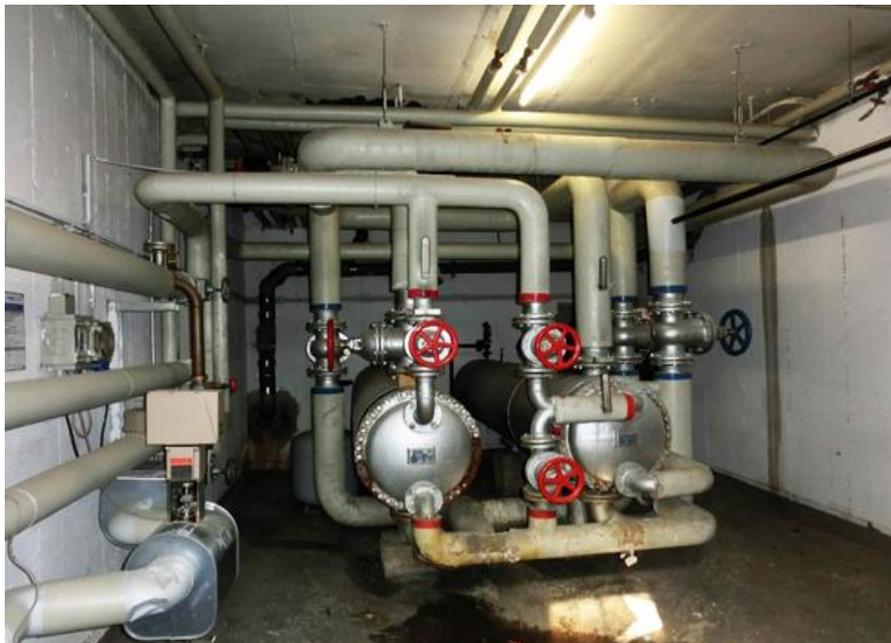
Abbildung 18: Fernwärmeübergabestation mit zwei Röhrenwärmetauschern für die Trinkwarmwasserbereitung. Quelle: BBP.

Die fehlende oder ineffiziente Mess- und Regelungstechnik und die großen, aber wenig wirksamen Wärmetauscher führten in der Betriebsführung zu überhöhten Verbräuchen in der Wärme- und Warmwasserversorgung (Abb. 18). Aber wo man für diese Verbräuche quasi nichts bezahlt, da sind Verbrauchszählung und Effizienz kein wirkliches Thema.

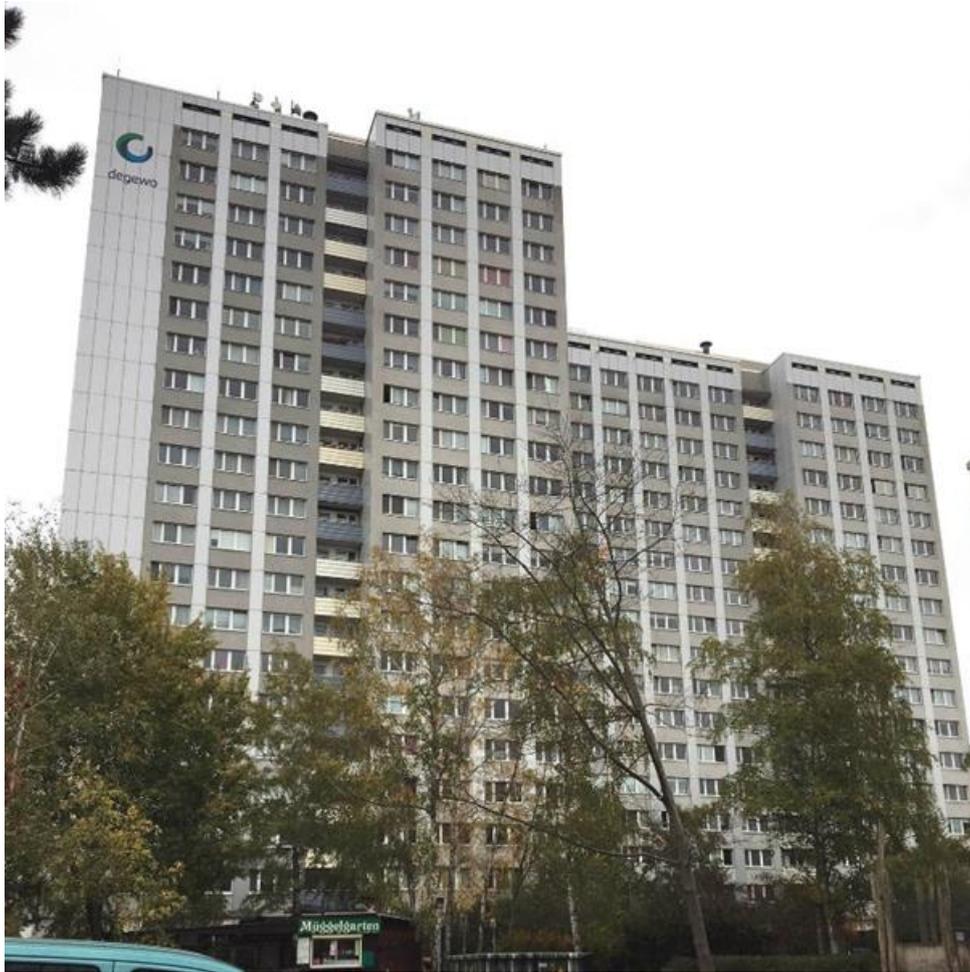
Abbildung 22: Mischfassade aus WDVS und VHF; Wohnhochhaus der Serie WHH GT. Quelle: BBP.

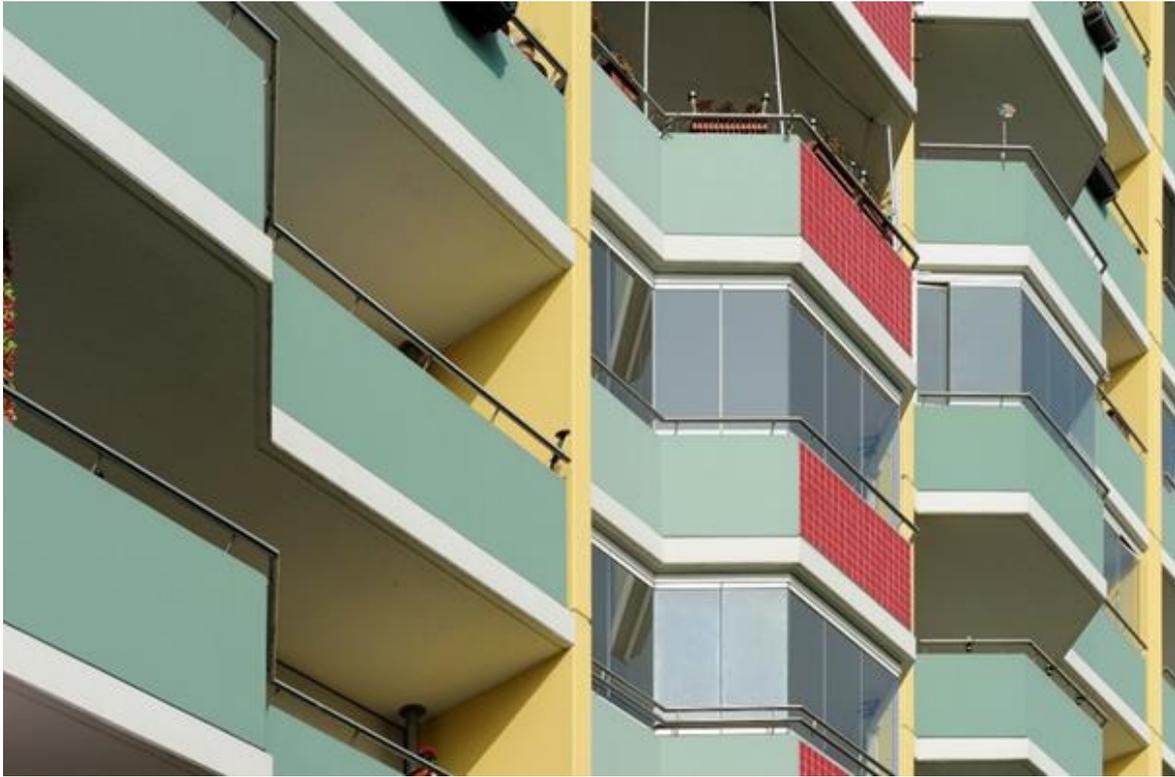
Abbildung 23: Erneuerte Loggien in Stahlbetonausführung. Quelle: BBP.

Auf die Maßnahmen der Betonsanierung wird hier nur insofern eingegangen, dass es dafür strenge Regelwerke und zugelassene Firmen sowie Produkte gibt. Bei sachgemäßer Ausführung besitzen die so instandgesetzten Konstruktionen eine Standzeit von etwa 15 Jahren, danach sollte man die Endbeschichtung erneuern. Viele Bauherren entschieden sich deshalb gegen eine Betonsanierung von Loggien und erneuerten diese mit großzügigeren, dauerhaften Stahlbetonkonstruktionen aus wasserundurchlässigem Beton, Edelstahlhandläufen u. Ä. Diese Maßnahme stellte gleichzeitig eine Wohnwertverbesserung dar und konnte von den Bauherren mieterhöhend umgelegt werden (Abbildung 23).

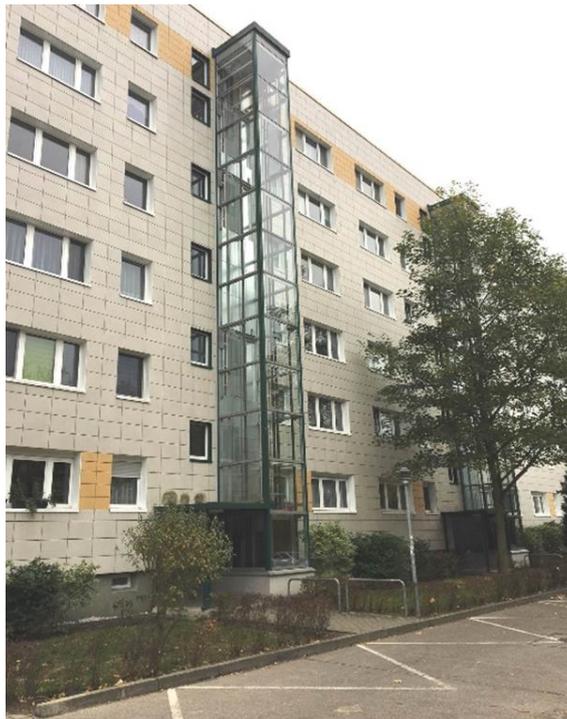
Abbildung 24: Aufzug nachträglich vor dem Treppenraum angeordnet. Quelle: BBP.

In der zweiten Hälfte der 1990er-Jahre wurden an 5- und 6-geschossigen Gebäuden, das betraf im Wesentlichen die WBS 70, Aufzüge nachgerüstet. Typisch war der Anbau von Aufzugsanlagen an der Außenseite des Treppenraumes. Damit befand sich der Ausstieg aus dem Aufzug auf dem Nebenpodest und der Benutzer musste noch einen Treppenlauf bis zu seiner Wohnung überwinden (Abb. 24). Die Barrierefreiheit war nicht gegeben. Barrierefreie Lösungen kamen seltener zum Einsatz. Eine Möglichkeit bestand in der Anbindung des vor die Fassade vorgestellten Aufzuges an ein Zimmer einer Wohnung oder man ordnete den Aufzug nachträglich ins Gebäude ein. In beiden Fällen ging Wohnraum verloren und im letzteren Fall mussten Decken oder Deckenabschnitte entfernt und/oder abgefangen werden. Siehe hierzu Abbildung 25.

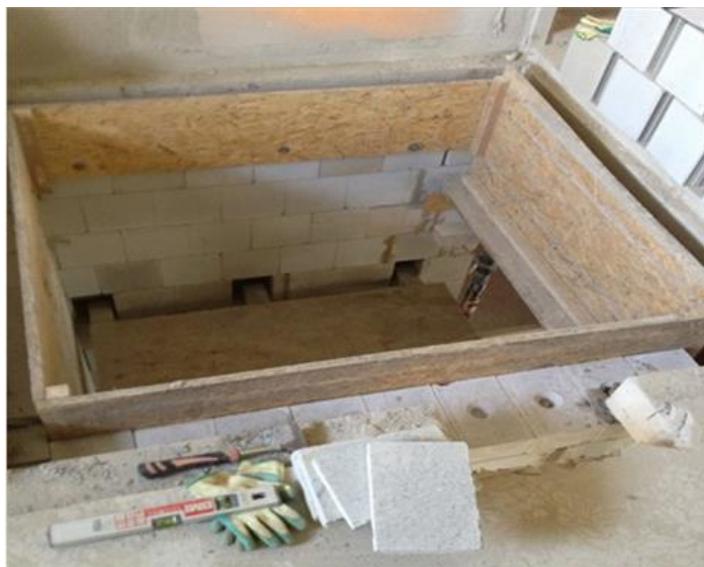
Abbildung 25: Nachträgliche Einbringung einer Aussparung für den Aufzug im Gebäude. Quelle: BBP.

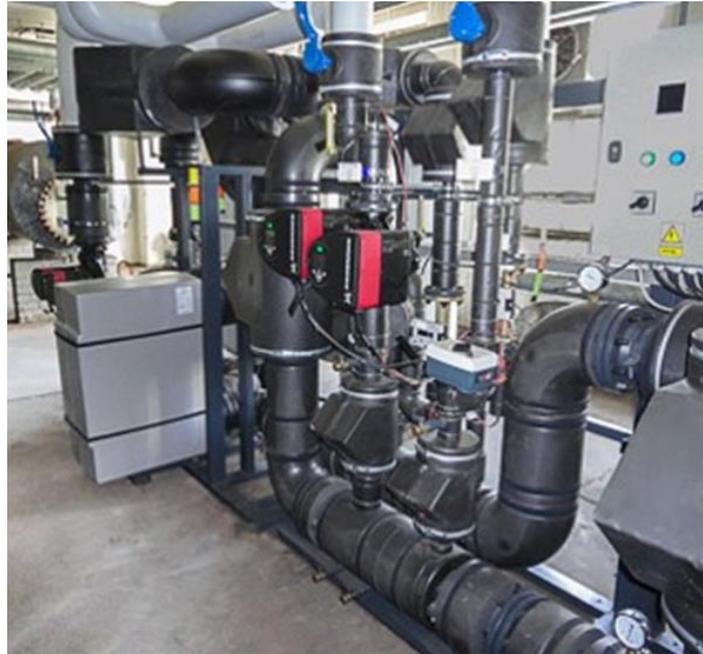
Abbildung 26: Modernisierte Hausanschlussstation; Fernwärmeversorgung. Quelle: BBP.

Einbau effizienterer und gut regelbarer Wärmeerzeuger. Das betrifft Gaskesselanlagen gleichermaßen wie Fernwärmestationen (Abb. 26). Insbesondere wurden die Wärmeerzeuger an den tatsächlichen Bedarf angepasst. Dazu wurden die Verbrauchsmessungen der vorangegangenen Jahre ausgewertet.

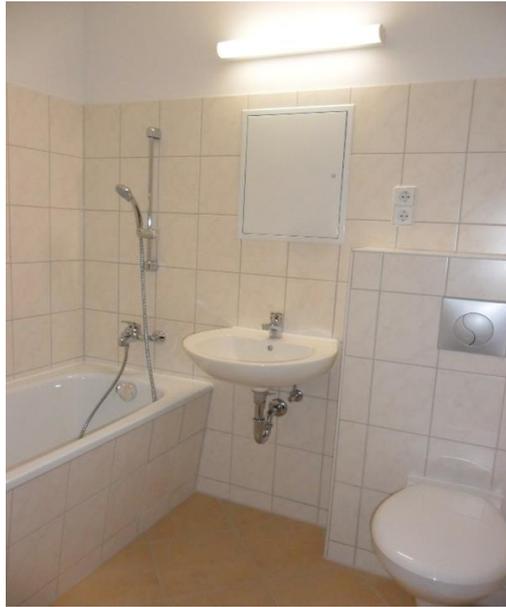
Abbildung 29: Modernisierte Badlösung. Quelle: BBP.

Im Bereich der Sanitärinstallationen wurden selten Reparaturen durchgeführt. Die generelle Erneuerung der Sanitärstränge im gesamten Haus, d. h. einschließlich der Kellerverteilungen, stand im Fokus. Das hing sicherlich auch damit zusammen, dass mit einer Strangerneuerung immer das Bad modernisiert wurde (neue Sanitärkeramik, Armaturen, Fliesen usw., was zu einer Wohnwertverbesserung und damit einer hohen Mieterakzeptanz beitrug (Abb. 29).

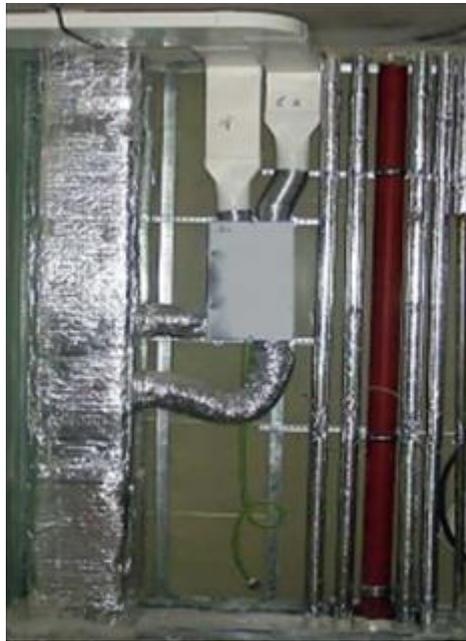
Abbildung 30: Wärmetauscher im Einbauzustand eines Sanitärschachtes. Quelle: BBP.

Durch die energetische Verbesserung der Fassaden und Fenster werden vorhandene Bauteilfugen abgedichtet. Dadurch kam es vermehrt zu Feuchteschäden und Schimmelbildungen in den Wohnungen. Es ist deshalb wichtig, dass eine entsprechende Luftnachströmung durch Öffnungen im Fenster oder in der Fassade geplant wird. Das Nachströmen von Außenluft muss bei der Dimensionierung der Heizung Berücksichtigung finden. Ab 1997 widmete man sich verstärkt dem Einsatz von Be- und Entlüftungssystemen mit Wärmerückgewinnung. Die ersten Anwendungen wurden messtechnisch begleitet und ausgewertet. Dabei wurden zentrale und dezentrale Anlagen untersucht und konnte die Wirksamkeit in allen Fällen festgestellt werden. Der Rückgewinnungsgrad lag bei über 80 % und es konnten extrem geringe Wärmeverbräuche generiert werden. Abbildung 30 zeigt eine Anlage mit eingebautem Wärmetauscher im Sanitärschacht und in den Abbildungen

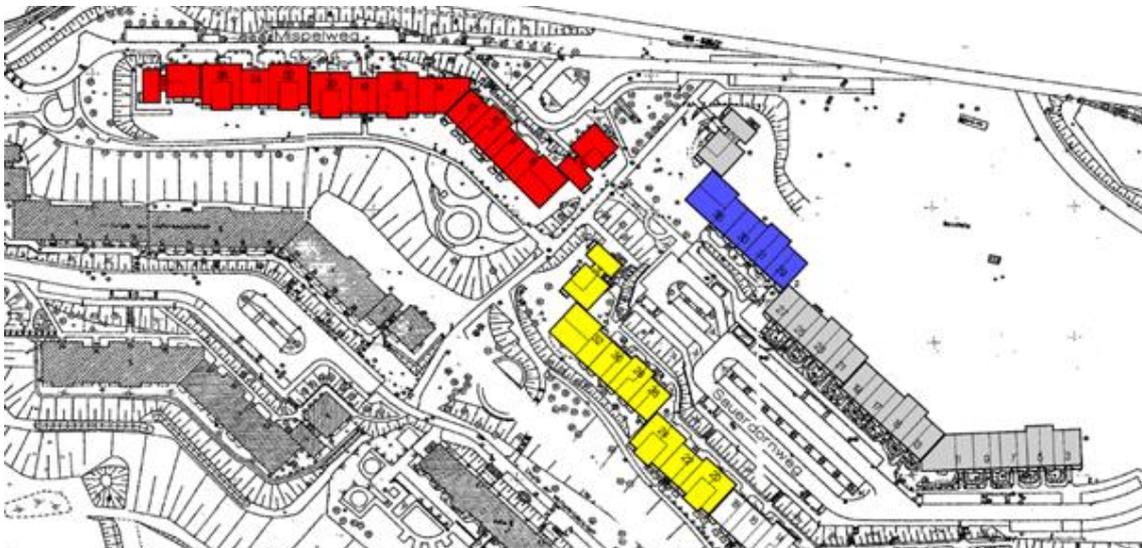
Abbildung 31: Gebäude mit Zu- und Abluft und Wärmerückgewinnung (rot) und nur Abluft (gelb). Quelle: BBP.

31 und 32 wird ein Vergleich der Verbräuche von Gebäuden, einmal mit und einmal ohne Wärmerückgewinnungstechnik, gezeigt. Trotz der nachweislichen Effekte hat sich diese Technik nicht durchsetzen können. Die Mehrkosten von 2.500 bis 3.000 Euro pro WE sind den meisten Bauherren zu hoch.

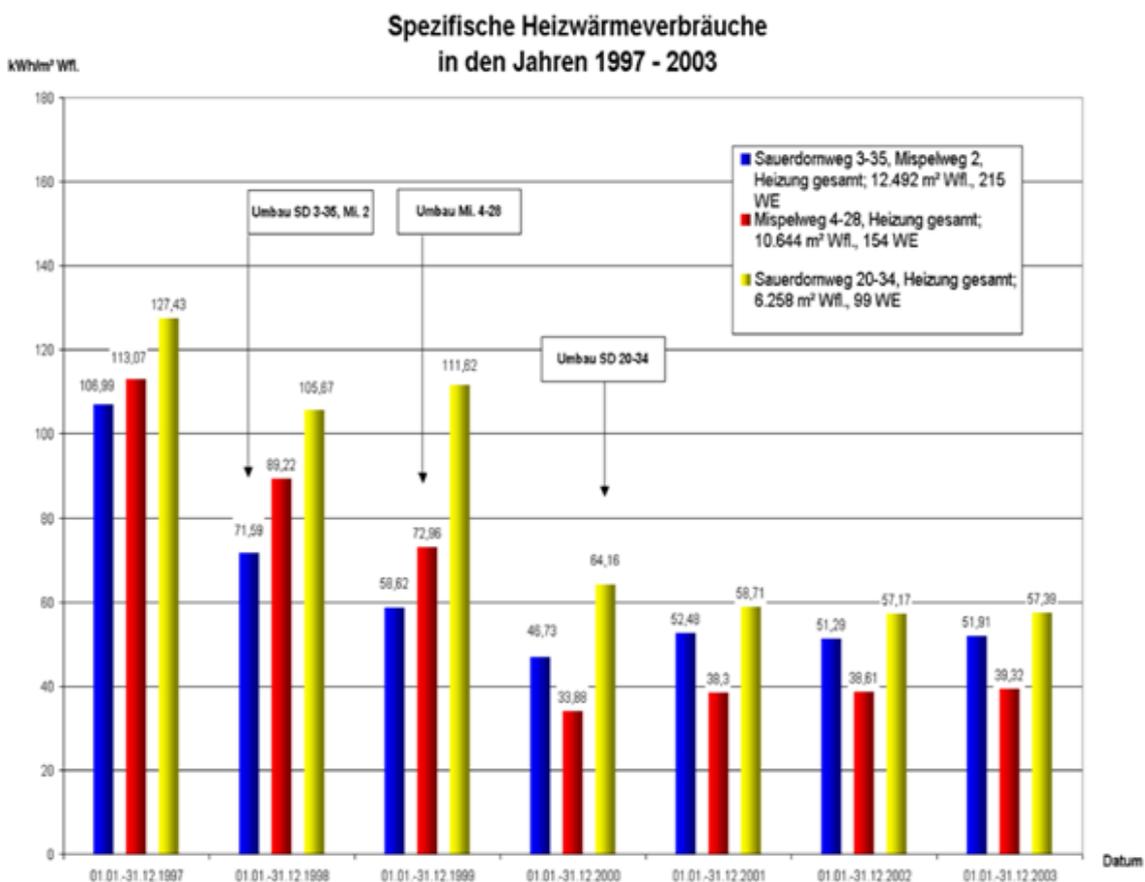
Abbildung 32: Wirksamkeit der Wärmerückgewinnung anhand der spezifischen Heizwärmeverbräuche. Quelle: BBP

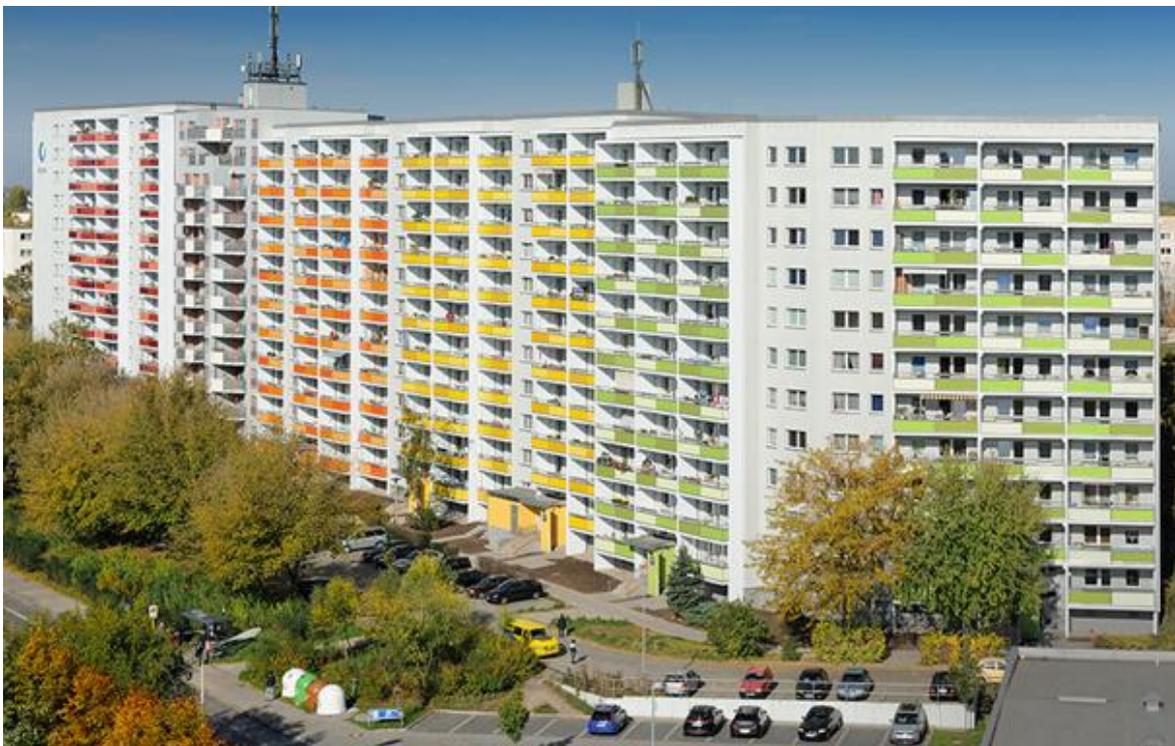
Abbildung 36: Sanierungsobjekt WBS 70, 11-geschossig. Quelle: BBP.

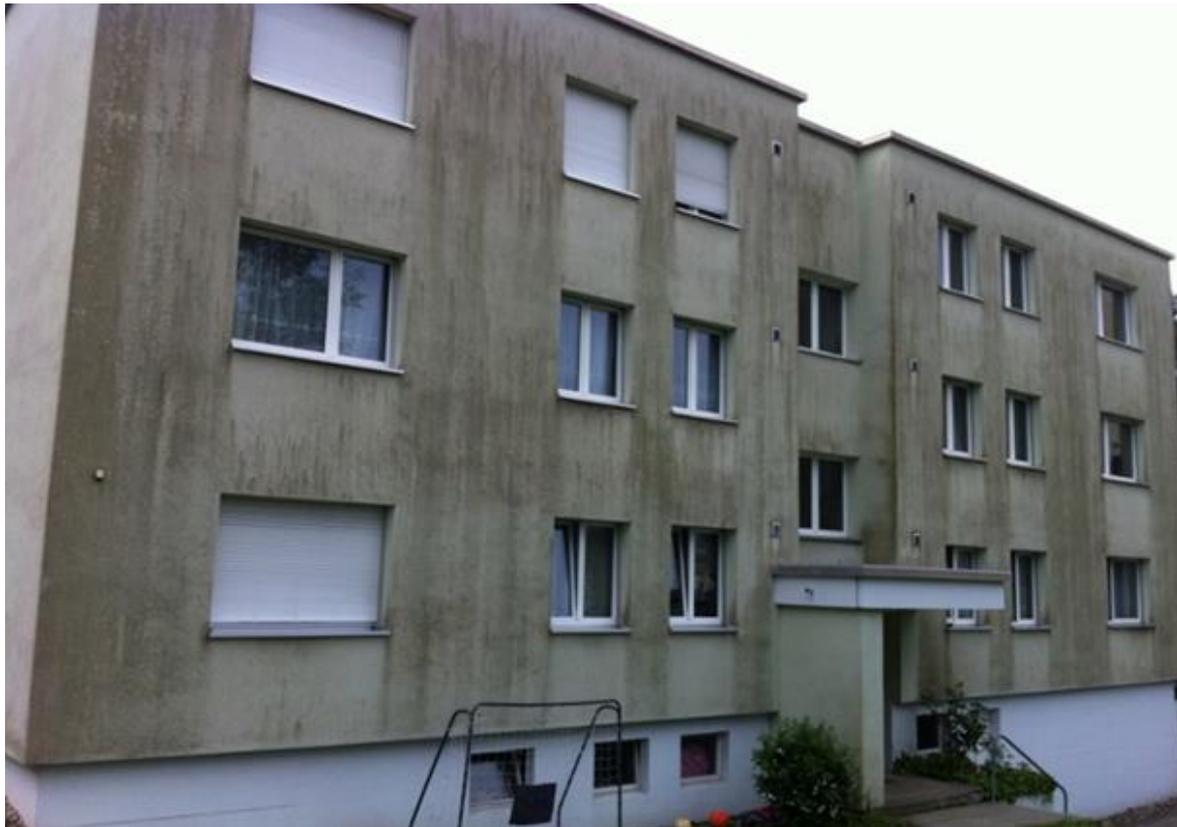
Abbildung 37: Algenbildung auf Wärmedämmverbundsystemen. Quelle: BBP.

Positiv gilt es hervorzuheben, dass der über Jahre anhaltende Sanierungsprozess bewährte Sanierungssysteme hervorbrachte. Wärmedämmverbundsystem und Vorhangfassade in ihren unterschiedlichen Ausprägungen sind im Rahmen der energetischen Sanierung nicht mehr wegzudenken. Und diese Systeme wurden innerhalb der letzten 25 Jahre weiterentwickelt, um festgestellte Schwachstellen zukünftig zu vermeiden. Beispiele hierfür findet man u. a. bei den WDV-Systemen im Bereich der Farben/Endbeschichtungen. Hier führen die sehr guten Dämmeigenschaften auf den Oberflächen dieser Systeme zu niedrigen Oberflächentemperaturen und damit häufig auch zu Tauwasserausfall. Feuchte Oberflächen wiederum führen bei einer intakten Umwelt zu einer verstärkten Algenbildung (Abb. 37).

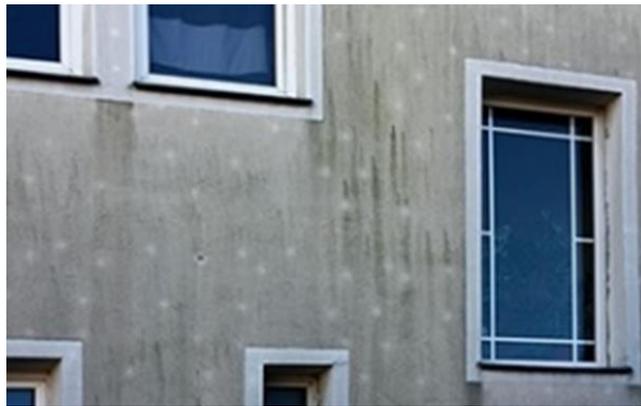
Abbildung 38: Die Anordnung der Dübel zeichnet sich auf einer Fassade ab. Quelle: BBP.

Eine weitere technische Entwicklung stellt der versenkbare, wärmegeämmte Dübel dar. Früher zeichneten sich die Positionen der Dübel gerade bei einer Veralgung der Fassade in Form heller Punkte ab (Abb. 38). Jeder Dübel stellt letztendlich eine kleine Wärmebrücke dar, die Oberfläche des Dübelkopfes ist wärmer als die umgebende Putzoberfläche und veralgelt weniger stark oder gar nicht. Bei aktuellen Bauaufgaben kommen in der Regel versenkbare und wärmegeämmte Dübel zum Einsatz (Abb. 39).

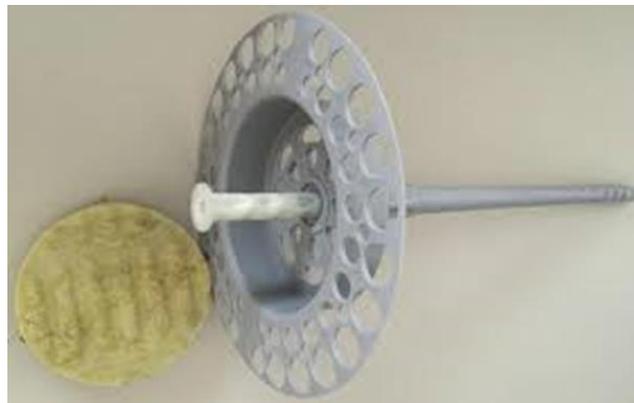
Abbildung 39: Versenkbarer und wärmegeämmter Dübel. Quelle: BBP.

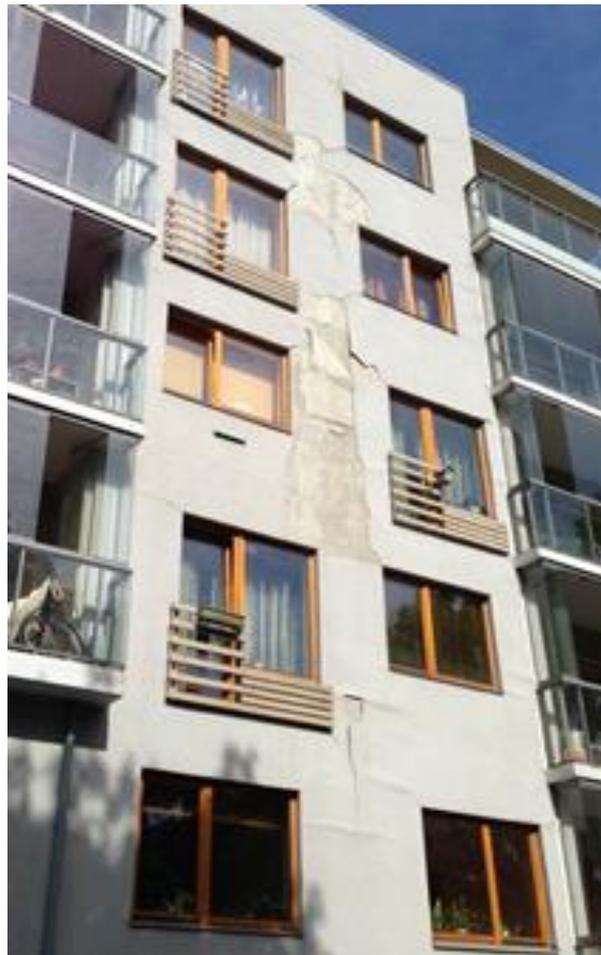
Abbildung 40: Extreme Putzschäden bei einer überdämmten Bewegungsfuge. Quelle: BBP.

Weiterhin konnte festgestellt werden, dass man WDVS flächig über Bewegungsfugen des Gebäudes angeordnet hat, ohne mögliche Bewegungen aufzunehmen. Die Rissbildung war vorprogrammiert (Abb. 40). Eine schadensfreie Fassade ist mit der in Abbildung 41 dargestellten Fugenausbildung gesichert.

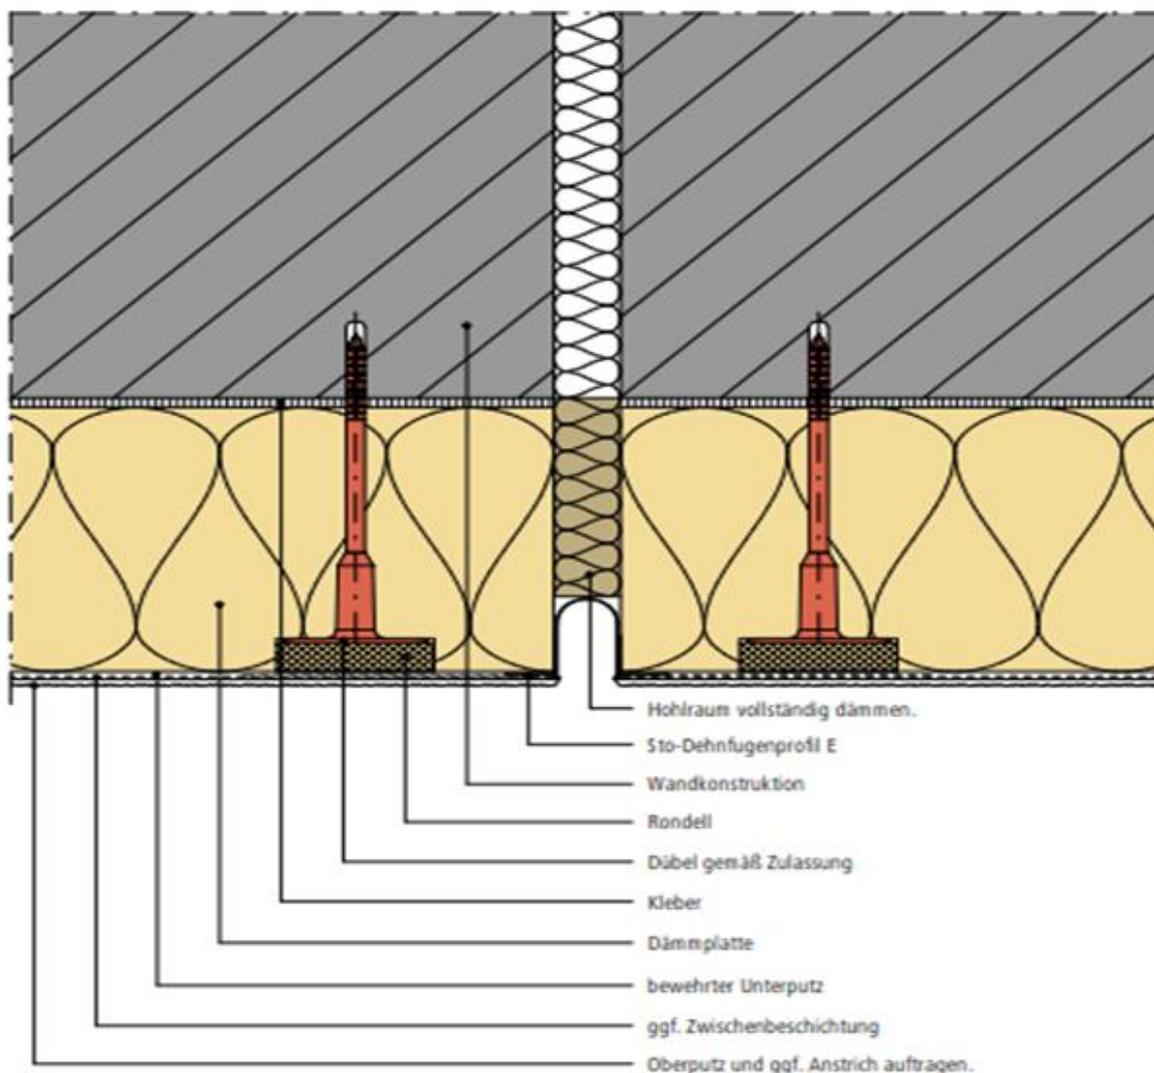
Abbildung 41: Ausbildung einer Bewegungsfuge im WDVS. Quelle: BBP.
