**dena-STUDIE OSTEUROPA**

# **Energetische Sanierung von Mehrfamilienhäusern – Strategie und technische Lösungen**

Studie über die Entwicklungen in Ostdeutschland und Empfehlungen für  
Russland

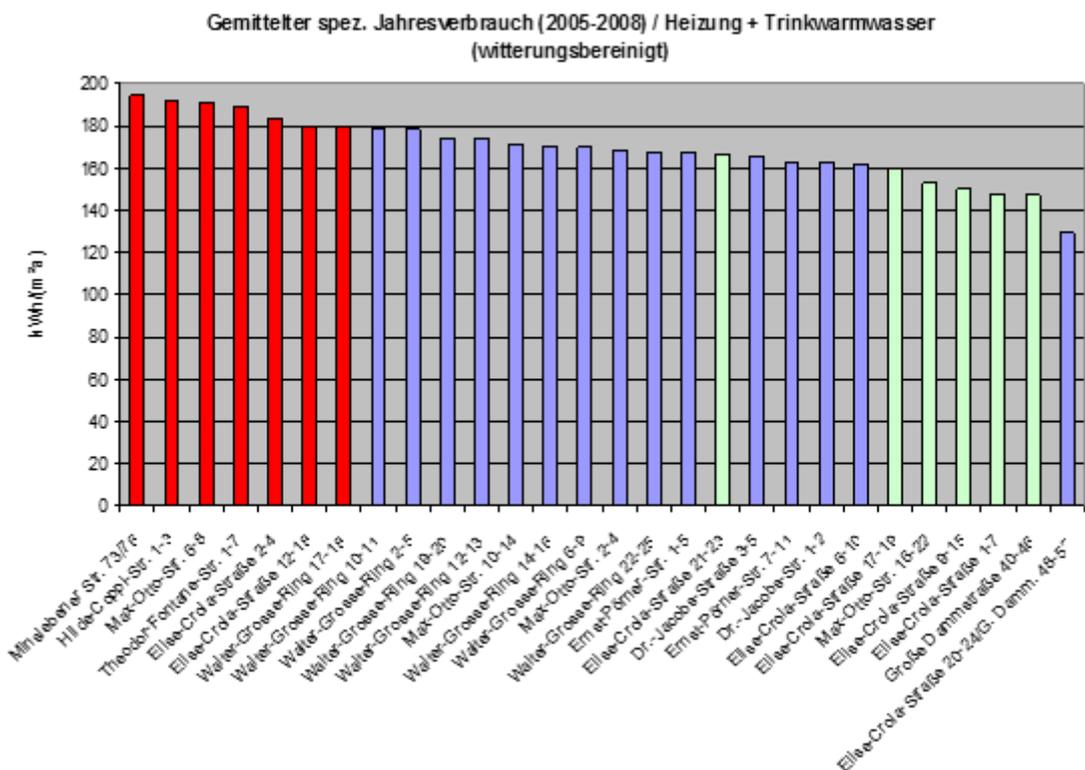
Abbildung 42: Spezifische Jahresverbräuche von 28 Einzelhäusern; rot = unsaniert; blau = teilsaniert; grün = vollsaniert. Quelle: BBP.

Im Ergebnis einer Analyse der Verbrauchsdaten lag der jährliche Heizwärme- und Warmwasserverbrauch im Mittel bei 162 W/m<sup>2</sup>K. Diese Größenordnung ist für die erfolgten Sanierungen unakzeptabel und erschwerend kommt hinzu, dass sich die modernisierten Gebäude nur unwesentlich von den „unsanierten“ unterschieden (Abb. 42). Nachdem an den vier bis fünf Jahre alten, hocheffizienten Hausanschlussstationen (Abb. 43) die Vorlauftemperaturen zum Teil um 12 Grad Celsius abgesenkt und die Fahrweise optimiert worden ist, stellten sich Einsparungen zwischen 9 und 26 % (Abb. 44) ein. Ein sich anschließender hydraulischer Abgleich des Heizungssystems ergab dann nochmals durchschnittlich eine Einsparung von 4 %.

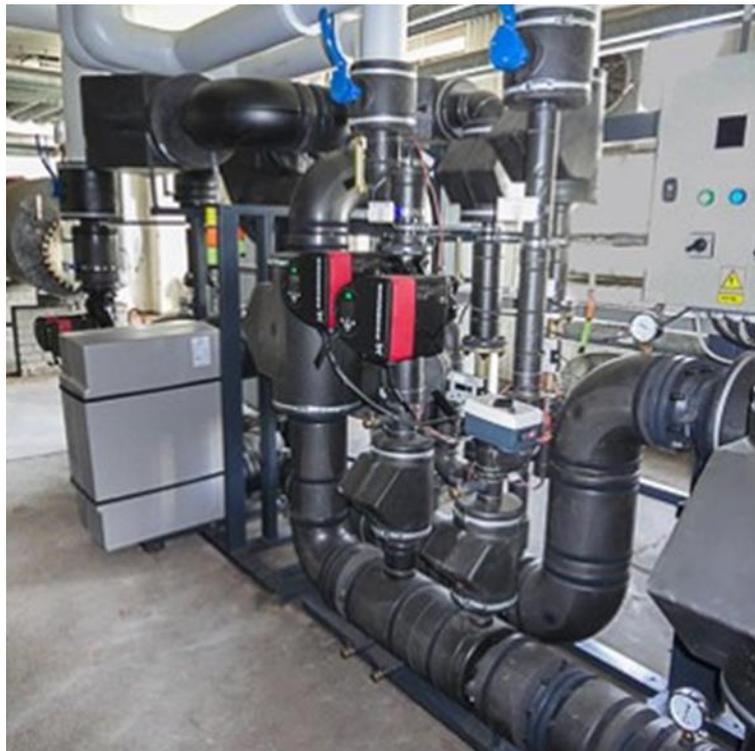
Abbildung 43: Moderne und effiziente Hausanschlussstation für Fernwärme. Quelle: BBP.

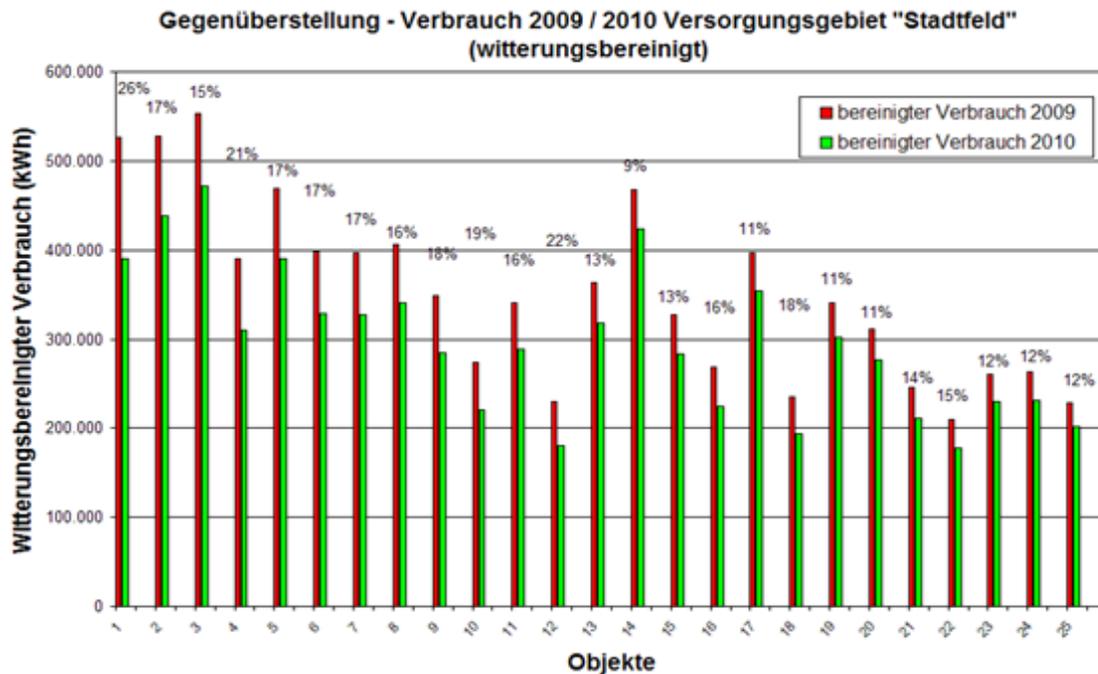
Abbildung 44: Gegenüberstellung der Verbräuche von 25 Gebäuden vor und nach der Optimierung der Betriebsführung. Quelle: BBP.

In Abbildung 44 sieht man die Auswertung der so optimierten Häuser. Es ergibt sich optimiert ein durchschnittlicher Verbrauch von 133 W/m<sup>2</sup>K im Jahr (durchschnittliche Einsparung von 18 %) und die modernisierten Gebäude sind mit etwa 120–125 W/m<sup>2</sup>K folgerichtig die mit den niedrigsten Verbräuchen.

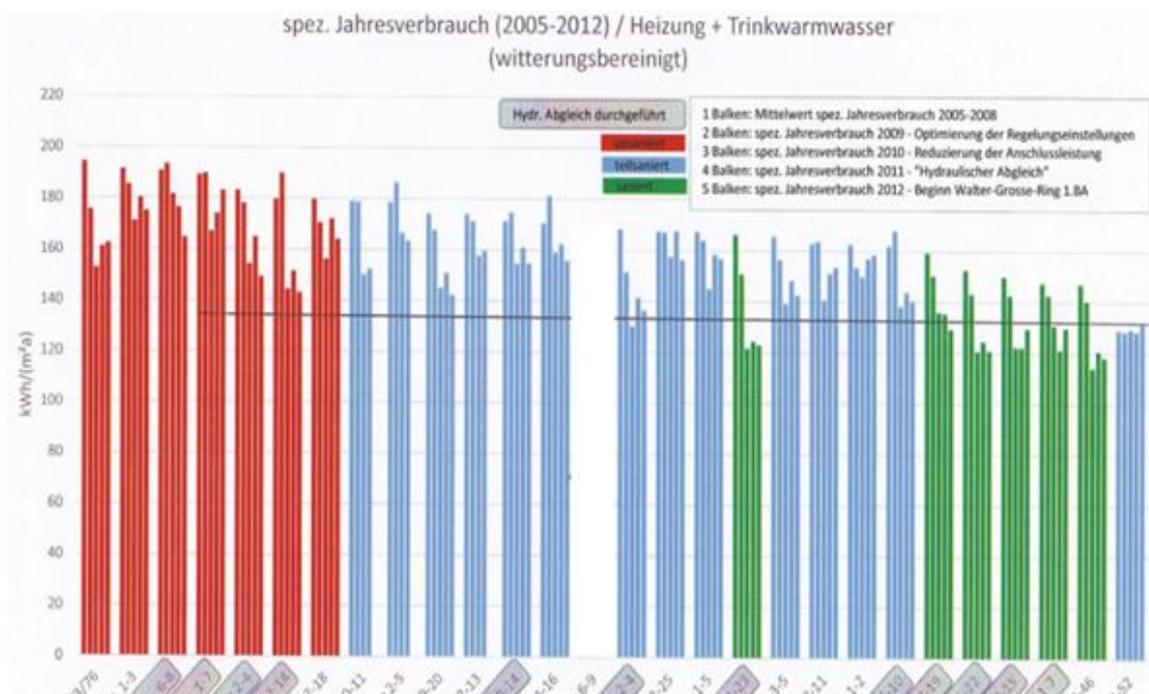
Abbildung 45: Gegenüberstellung der Verbräuche von 27 Häusern im Rahmen der Optimierung über einen Zeitraum von fünf Jahren.  
Quelle: BBP.

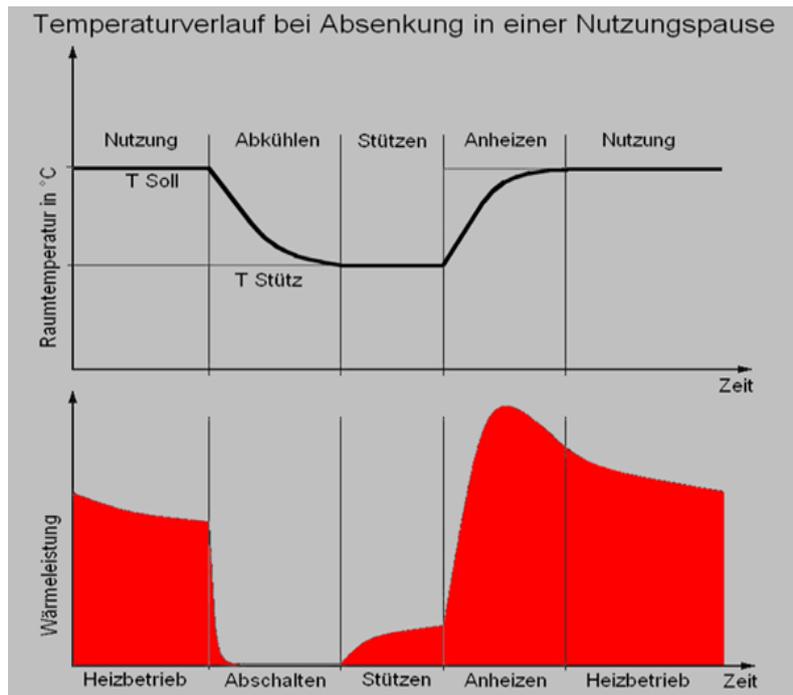
Abbildung 46: Schema des Heizverlaufes bei einer Nachtabsenkung. Quelle: BBP.

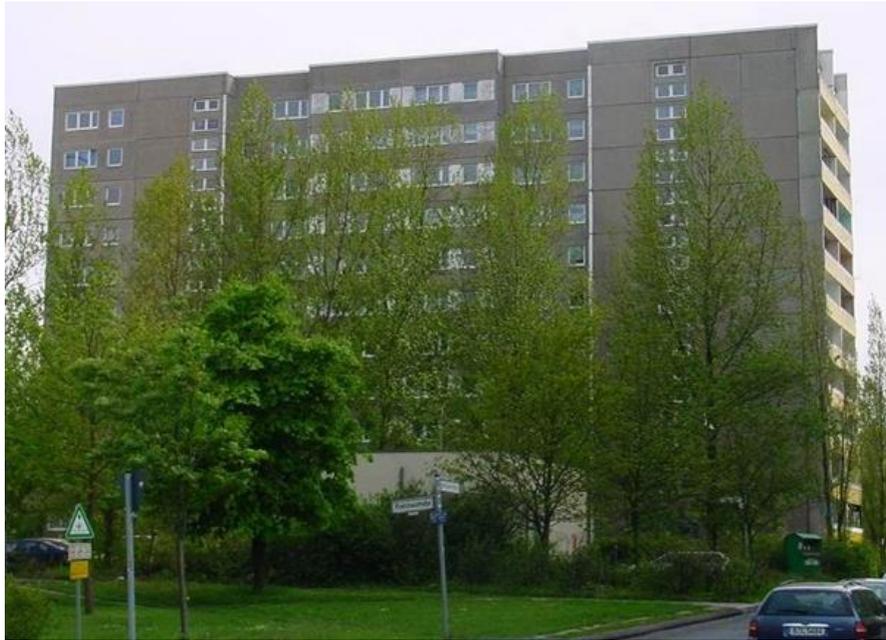
Abbildung 47: 11-geschossiges WBS-70-Gebäude im Ist-Zustand. Quelle: BBP.

Wenn man dann noch einen Gebäudebestand besitzt, der keine vollständige Modernisierung der Gebäudehülle aufweist, wurden oftmals die Gebäudelängsseiten nur malermäßig instand gesetzt und die Fugen nachträglich abgedichtet – und dann ergibt es durchaus Sinn, bereits jetzt eine erneute Sanierung zu planen und umzusetzen. Bei dem im Folgenden beispielhaft aufgeführten Fall handelt es sich um einen 11-geschossigen WBS-70-Block mit 86 Wohnungen. Abbildung 47 dokumentiert den Ist-Zustand und die Abbildungen 48 sowie 49 zeigen das Gebäude nach der ersten Sanierung.

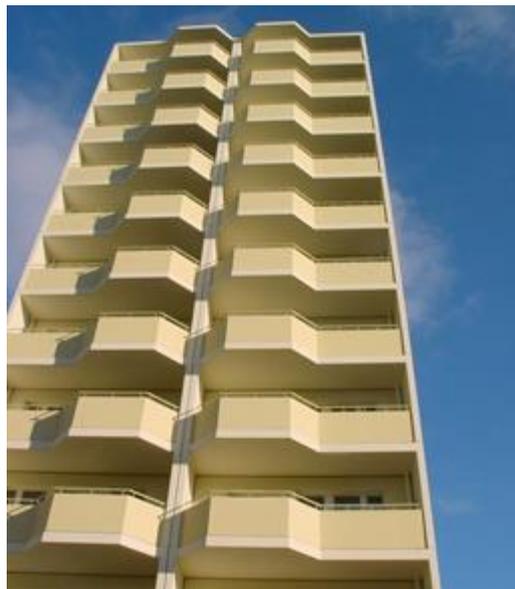
Abbildung 48: 11-geschossiges WBS-70-Gebäude nach abgeschlossener erster Sanierung, u. a. erfolgte eine Loggiaerneuerung und ein Fensteraustausch. Quelle: BBP.

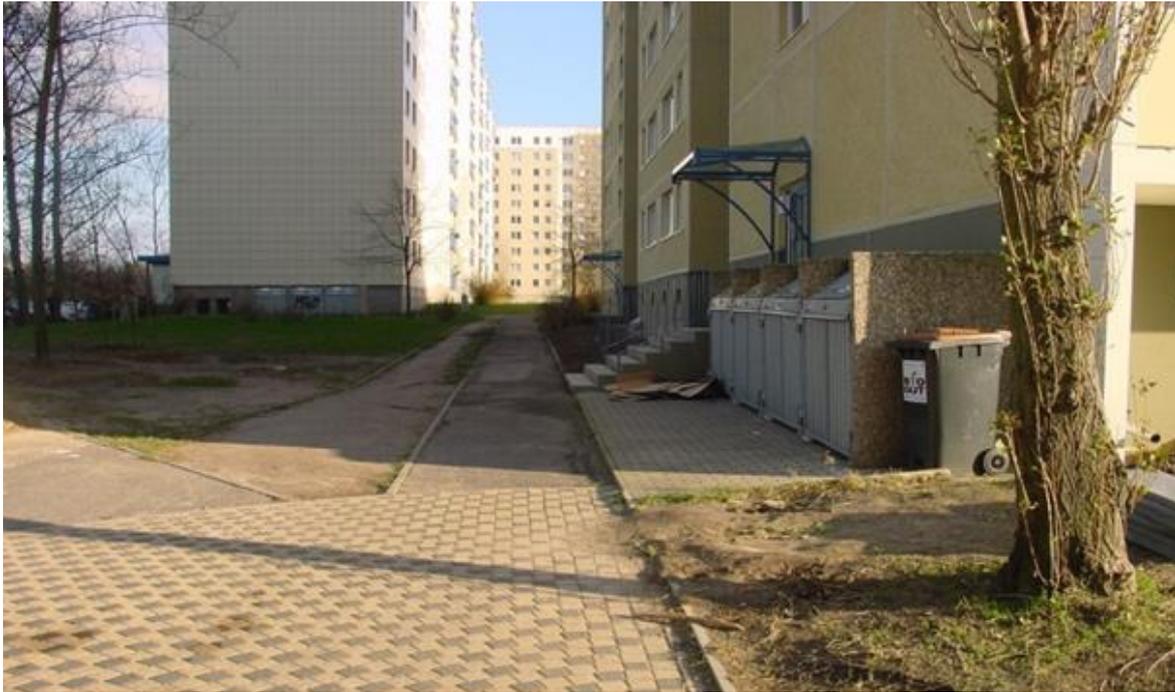
Abbildung 49: Gebäudelängsseite mit Farbanstrich und Sanierung der Fugen mittels Fugenbändern; Überdachung des Hintereinganges. Quelle: BBP.

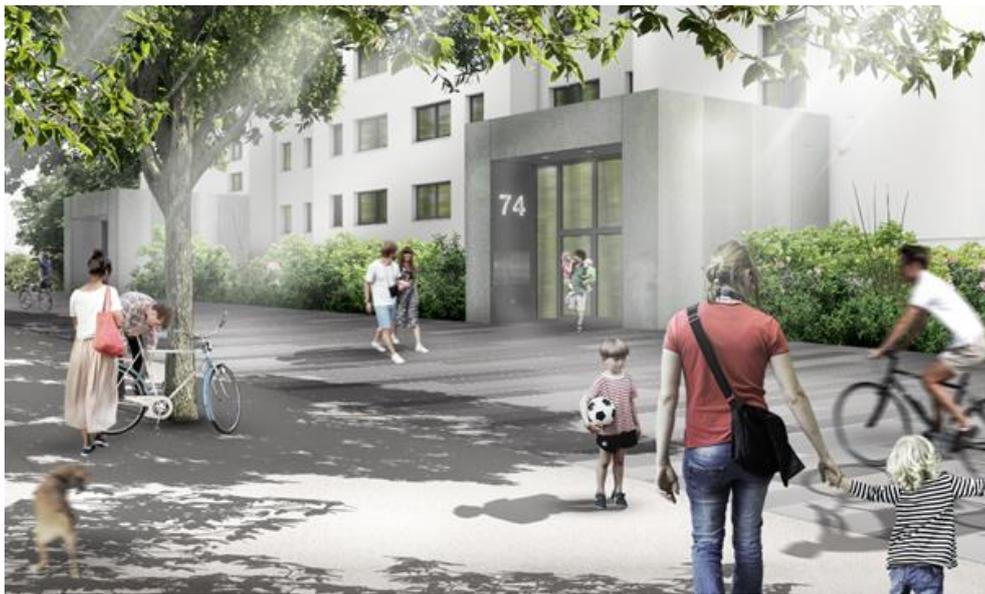
Abbildung 50: Zweite Sanierungsphase, Planungsstand. Quelle: BBP.

Zusätzlich wurden die Eingangsvorbauten großzügig und barrierefrei gestaltet. Die zwei Aufzüge wurden erneuert und als sogenannte Durchlader ausgebildet. Bisher lag der erste Haltepunkt des Aufzugs im Treppenraum und war über eine halbgeschosshohe Treppenanlage erreichbar. Der neue Aufzug hat nun einen äußeren Haltepunkt auf Höhe des Geländes. Auf diese Weise entstanden schlagartig 86 barrierearme Wohnungen, die bei der immer älter werdenden Bevölkerung dringend gesucht werden. Und die gestalterische Qualität wurde ebenfalls verbessert (Abb. 50 und 51).

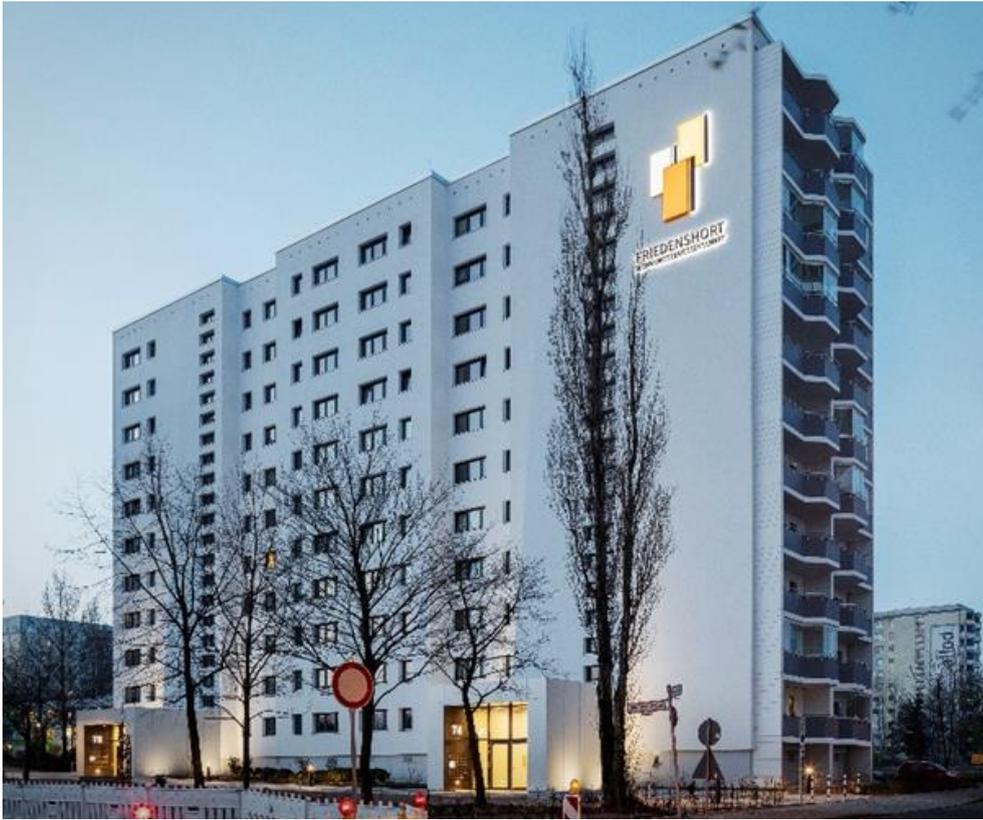
Abbildung 51: Abschluss der zweiten Sanierungsphase. Quelle: BBP.

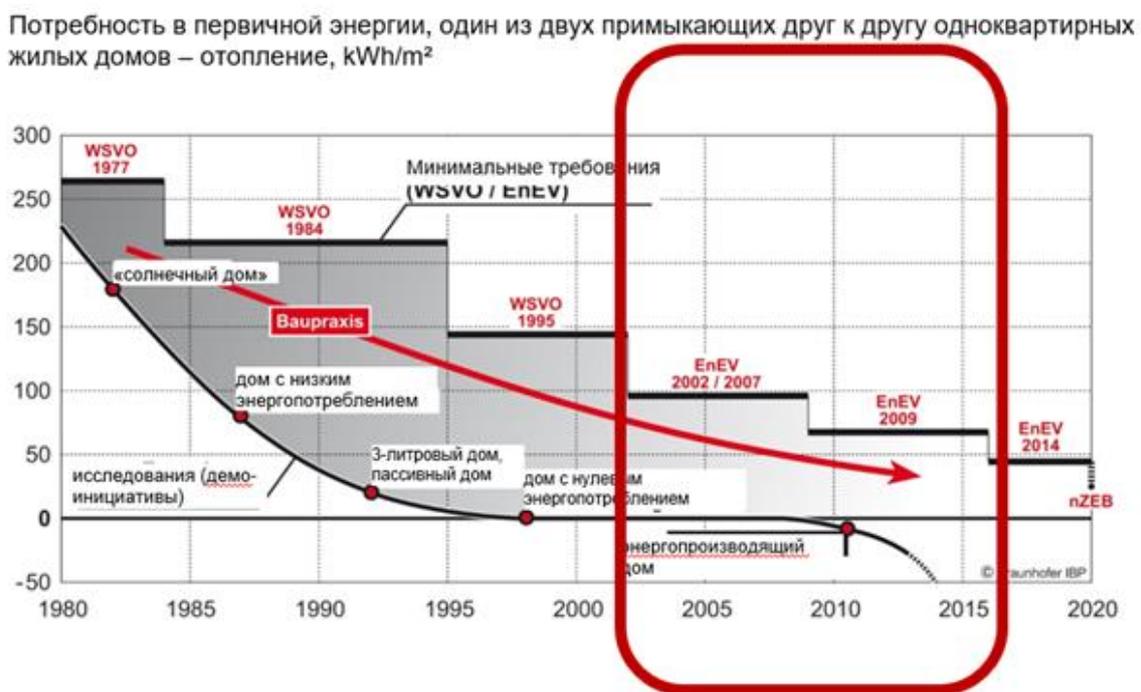
Abbildung 53: Entwicklung der energetischen Anforderungen und baulicher Praxis. Quelle: Fraunhofer IBP.

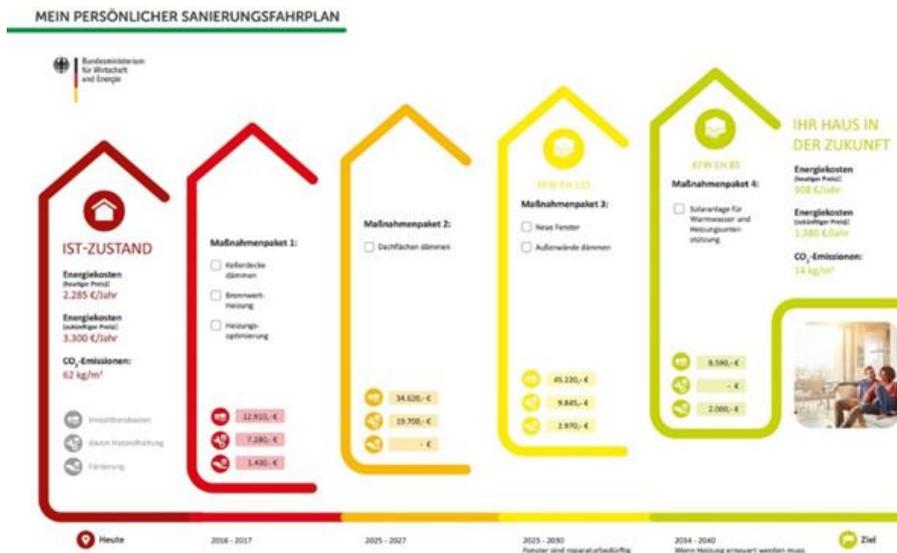
Abbildung 57: Schritt für Schritt zum sanierten Haus: Beispiel eines individuellen Sanierungsfahrplans.

Die dena hat zusammen mit Partnern eine Gesamtmethodik für einen individuellen Sanierungsfahrplan für Wohngebäude entwickelt. Der individuelle Sanierungsfahrplan für Wohngebäude stellt die aufeinander abgestimmten Schritte einer energetischen Sanierung dar. Er kann standardmäßig bei Energieberatungen angewendet werden, sowohl für eine Komplettsanierung als auch für eine Schritt-für-Schritt-Sanierung. Das Instrument lässt sich bei Ein- und Zweifamilienhäusern sowie bei Mehrfamilienhäusern anwenden.

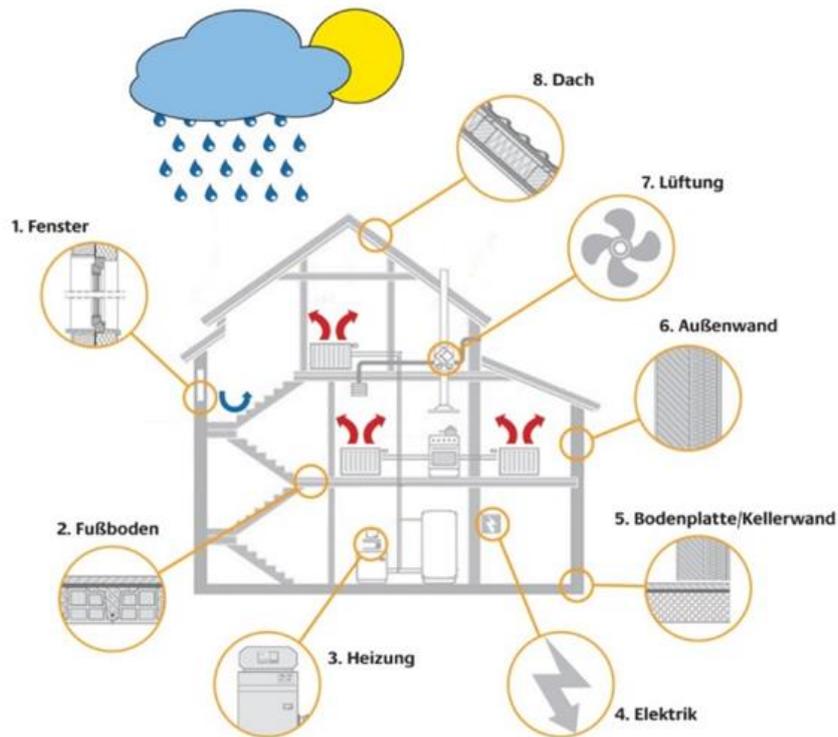
Abbildung 58: Übersicht der Gebäudekomponenten, die bei der umfassenden energetischen Sanierung behandelt werden.

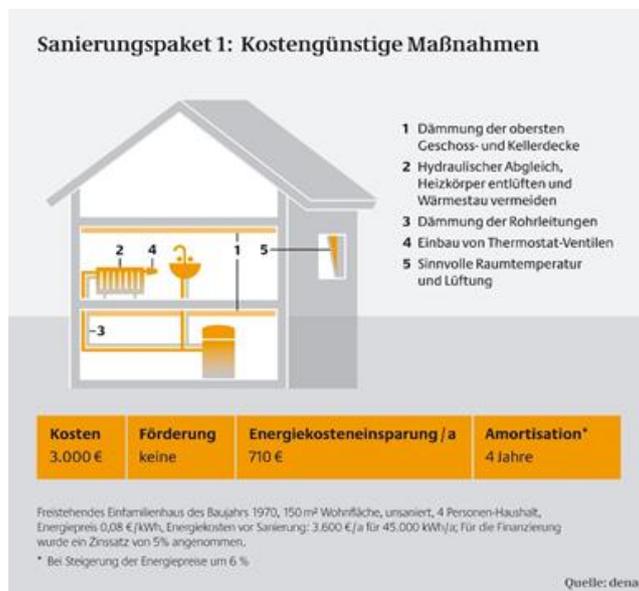
Abbildung 59: Sanierungspaket 1: Kostengünstige Maßnahmen.

**Sanierungspaket 1: Kostengünstige Maßnahmen** Jährlich Energiekosten einzusparen, ohne das Budget allzu stark zu strapazieren, ist möglich, indem man die oberste Geschossdecke, die Kellerdecke und die Rohrleitungen dämmt, Thermostatventile einbaut und die Heizung gründlich überprüft und einstellt. Werden zudem die Heizkörper regelmäßig entlüftet, die richtige Raumtemperatur gewählt, sinnvoll gelüftet und Wärmestau vermieden, rechnen sich die Investitionen laut dena bereits nach vier Jahren. Kosten: 3.000 Euro, Energieeinsparung pro Jahr: 710 Euro.

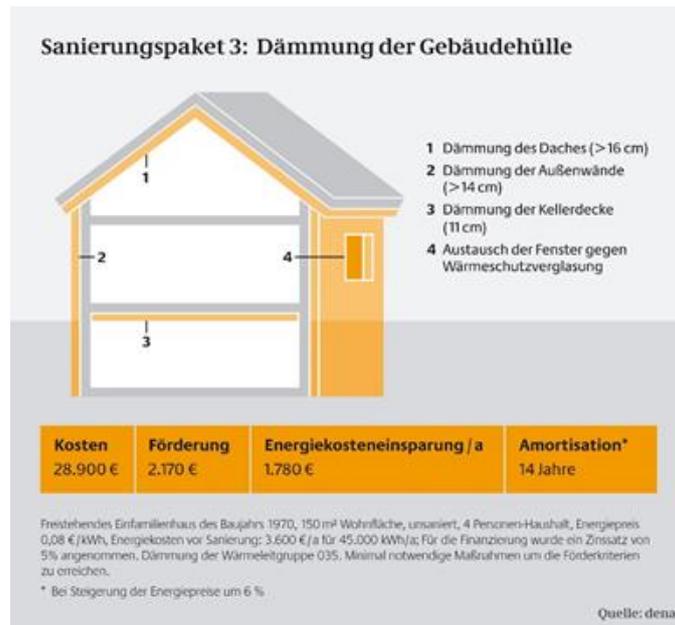
Abbildung 61: Sanierungspaket 3: Dämmung der Gebäudehülle.

**Sanierungspaket 3: Sanierung der Gebäudehülle** Eine gute Gebäudedämmung schützt im Winter vor Wärmeverlusten und hält im Sommer für lange Zeit die Hitze draußen. Um an Fördermittel zu gelangen, werden die Außenwände mit mindestens 14 cm, das Dach mit mindestens 16 cm und die Kellerdecke mit mindestens 11 cm Dämmstoff gedämmt. Zudem werden Fenster mit 2-Scheiben-Wärmeschutzverglasung eingebaut. Die Modernisierung rechnet sich nach 14 Jahren. Kosten: 26.730 Euro, staatliche Förderung: 2.170 Euro, Energieeinsparung pro Jahr: 1.780 Euro.

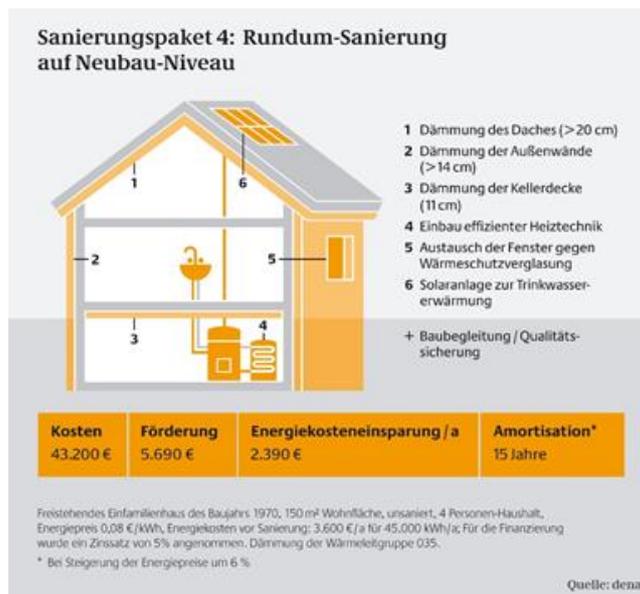
Abbildung 62: Rundum-Sanierung auf Neubauniveau.

**Sanierungspaket 4: Rundum-Sanierung auf Neubauniveau** Den Altbau so zu sanieren, dass er die energetischen Mindestanforderungen an einen heutigen Neubau erfüllt, ist gemäß dena technisch problemlos möglich. Neben der Dämmung des Dachs mit 20 cm, der Außenwände mit 14 cm und der Kellerdecke mit 11 cm Dämmstoff werden auch die alten Fenster gegen neue mit 2-Scheiben-Wärmeschutzverglasung ausgetauscht. Die Stärke der Dämmstoffe entspricht dabei den Kriterien der jeweiligen Förderprogramme. Zudem wird eine moderne Heizung eingebaut und eine Solaranlage mit Trinkwassererwärmung installiert. Ebenfalls bei den Kosten zu Buche schlagen die in diesem Fall erforderliche Baubegleitung und Qualitätssicherung. Nach 15 Jahren machen sich die Investitionen bezahlt. Kosten: 43.200 Euro, staatliche Förderung: 5.690 Euro, Energieeinsparung pro Jahr: 2.390 Euro.

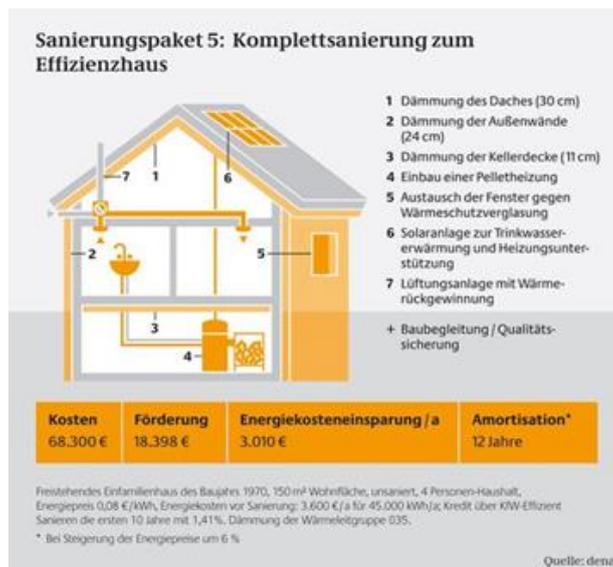
Abbildung 63: Komplettanierung zum Effizienzhaus.

**Sanierungspaket 5: Komplettanierung zum Effizienzhaus** Wer sein Haus optimal energetisch saniert, wird mit stark reduzierten Energiekosten belohnt: rund 85 % lassen sich jährlich einsparen. Der sanierte Altbau verbraucht in diesem Fall rund 50 % weniger Energie, als der Gesetzgeber von einem vergleichbaren Neubau fordert. Eine umfangreiche Dämmung des Dachs mit 30 cm, der Außenwände mit 24 cm und der Kellerdecke mit 8 cm Dämmstoff ist Bestandteil des Konzepts, ebenso neue Fenster mit 2-Scheiben-Wärmeschutzverglasung. Zusätzlich können beispielsweise eine Pelletheizung eingebaut und eine Solaranlage zur Trinkwassererwärmung und Heizungsunterstützung installiert werden. Mit dem Einbau einer Lüftungsanlage mit Wärmerückgewinnung ist das Sanierungspaket komplett. Auch bei dieser Variante ist die Vorbereitung und Baubegleitung durch einen Fachplaner notwendig. Die Ausgaben amortisieren sich nach 12 Jahren. Kosten: 68.300 Euro, staatliche Förderung: 18.398 Euro, Energieeinsparung pro Jahr: 3.010 Euro.

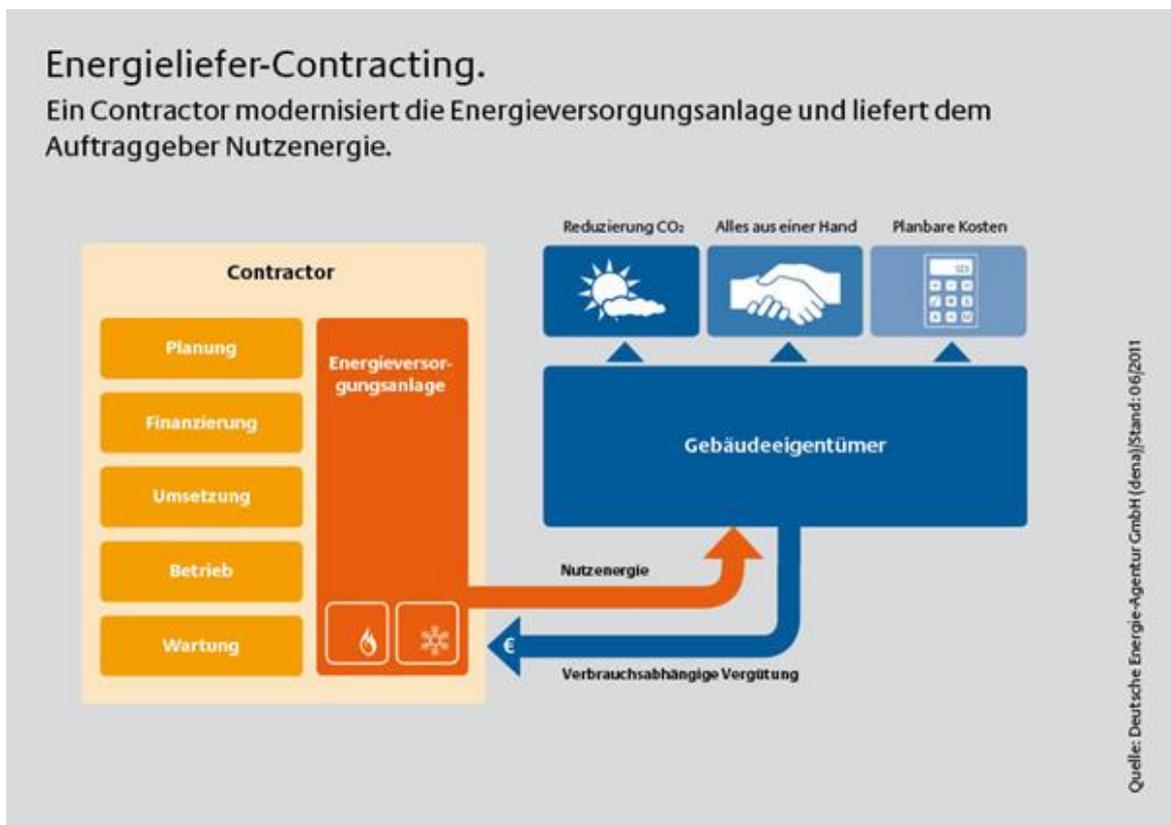
Abbildung 67: Funktionsprinzip Energieliefer-Contracting. Quelle: dena 2011.

Energieliefer-Contracting (ELC), auch „Anlagen-Contracting“ oder „Wärme-Contracting“ genannt, ist in Deutschland ein seit den 2000er-Jahren bewährtes Instrument, um Energieeffizienzmaßnahmen in Energieversorgungsanlagen sowie innovative und umweltschonende Technologien wie z. B. Kraft-Wärme-Kopplungs-, Biomasse- oder Geothermieanlagen zu realisieren.

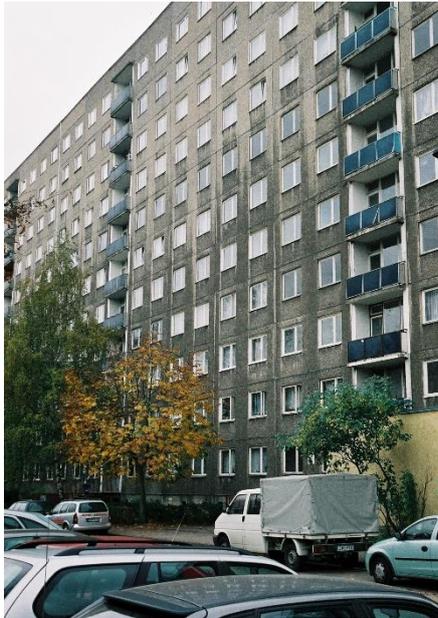
Abbildung 69: Mehrfamilienhaus in Leipzig vor der Sanierung 2003.

- Primärenergiebedarf: 184 kWh/(m<sup>2</sup> a)
- Wand:  $U = 0,44 \text{ W/m}^2\text{K}$
- Fenster:  $U = 2,5 \text{ W/m}^2\text{K}$
- Oberste Geschossdecke:  $U = 0,76 \text{ W/m}^2\text{K}$
- Kellerdecke:  $U = 1,86 \text{ W/m}^2\text{K}$
- Lüftung: natürlich
- Transmissionswärmeverluste:  $1,76 \text{ W/m}^2\text{K}$

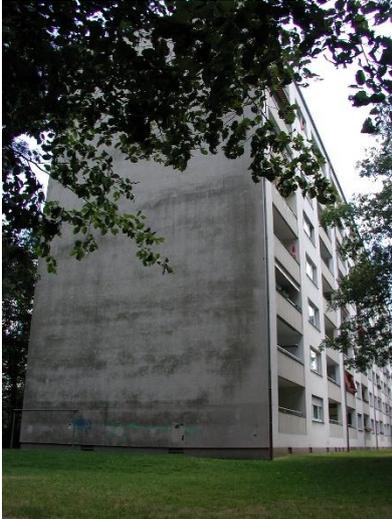
Abbildung 70: Mehrfamilienhaus in Karlsruhe vor der Sanierung 2005.

- Primärenergiebedarf: 253 kWh/(m<sup>2</sup> a)
- Wand:  $U = 0,80\text{--}1,28 \text{ W/m}^2\text{K}$
- Fenster:  $U = 2,6 \text{ W/m}^2\text{K}$
- Oberste Geschossdecke:  $U = 2,95 \text{ B/m}^2\text{K}$
- Kellerdecke:  $U = 0,6 \text{ B/m}^2\text{K}$
- Lüftung: natürlich
- Transmissionswärmeverluste:  $1,78 \text{ W/m}^2\text{K}$

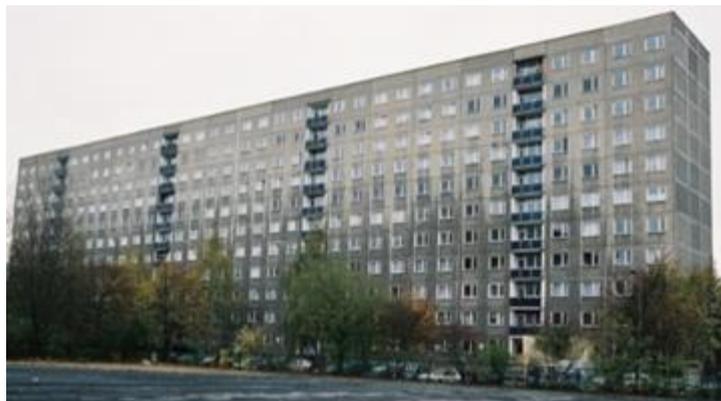
Abbildung 71: Plattenbau P2/11 vor der Sanierung.

Dieser Plattenbau wurde noch in der DDR im Jahr 1973 gebaut. Die Wohnfläche des Gebäudekomplexes beträgt 10.326 m<sup>2</sup> mit 167 Wohnungen. Die Maßnahmen zur energetischen Sanierung dieses Gebäudes wurden von 2003 bis 2005 durchgeführt und gelten als Muster der erfolgreichen Sanierung. Die Außenwände des Gebäudes wurden mit 10 cm starken Mineralwollplatten gedämmt. Die oberste Geschossdecke wurde durch 12 cm Mineralwolle gedämmt. Alle alten Fenster wurden durch neue energieeffiziente Doppelglasfenster ersetzt. Das Gebäude wird mit Fernwärme beheizt. Sonnenkollektoren bedecken ca. 181 m<sup>2</sup> der Gesamtfläche, wurden auf den Balkonzäunen installiert und versorgen die Bewohner mit heißem Wasser. Auch wurde in jeder Wohnung eine Abluftanlage mit Luftfiltern an der Außenwand installiert.

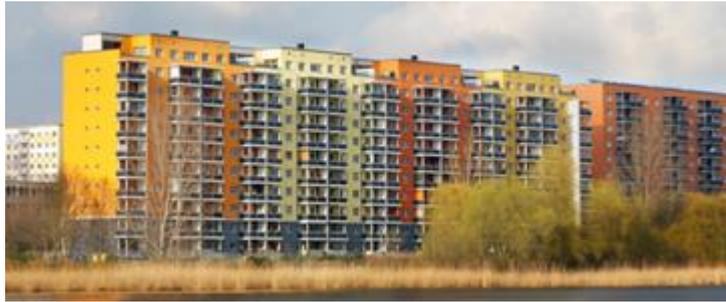
Abbildung 72: Plattenbau P2/11 nach der Sanierung.

Bestand	EnEV minus 30 % Var. 1		EnEV minus 30 % Var. 2	
	U-Wert W/m <sup>2</sup> K	U-Wert W/m <sup>2</sup> K	Dämmung	U-Wert W/m <sup>2</sup> K	Dämmung
Außenwand	0,44	0,17	12 (+8) cm	0,19	10 (+8) cm
Decke ü. OG	0,76	0,16	26 cm	0,21	18 cm
Kellerdecke	1,86	0,27	14 cm	0,36	8 cm
Fenster	2,50	U <sub>w</sub> = 1,3	g = 0,52	U <sub>w</sub> = 1,4	g = 0,52
Wärmebrücken	0,10	D U <sub>WB</sub> = 0,05		D U <sub>WB</sub> = 0,05	
Lüftung	Freie Lüftung	Abluft		Zu-/Abluft mit WRG	
Heizungsanlage					
Anlagenaufwandzahl		1,20		0,89	
<b>Jahresprimärenergiebedarf Q<sub>p</sub> (kWh/m<sup>2</sup>a)</b>					
zulässiger Höchstwert		71,9		71,9	
berechneter Wert	184,0	49,8		46,0	
unter EnEV-Neubau		31%		68%	
<b>Transmissionswärmeverlust H<sub>T</sub> (W/m<sup>2</sup>K)</b>					
zulässiger Höchstwert		0,84		0,84	
berechneter Wert		0,38		0,56	
unter EnEV-Neubau		55%		33%

Die Sanierung dieses Wohngebäudes erreichte eine Primärenergieeinsparung von rund 75 %. Die Kohlendioxidemissionen in die Atmosphäre wurden um 428,1 t pro Jahr reduziert. Aufgrund der energetischen Modernisierung konnte das Image des Gebäudetyps verbessert werden. Außerdem wurden alte Balkone abgebaut und größere Balkone mit einer thermischen Trennung von der Mauer hinzugefügt (zugebaut). Dadurch wurden die Wärmeverluste durch Wärmebrücken deutlich reduziert und der Wohnkomfort erhöht. Eine weitere Etage mit großen Dachterrassen kam hinzu. Vor der Sanierung war das Haus zu 75 % bewohnt und nach der Sanierung überstieg die Nachfrage das Angebot.

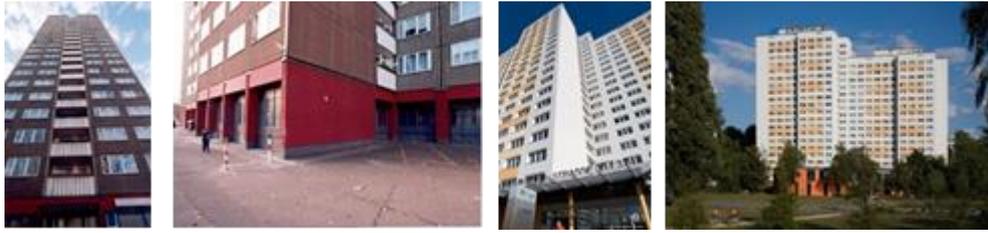
Abbildung 73: Mehrfamilienhaus in Berlin, 2006 das größte Niedrigenergiehaus.

Das größte Niedrigenergiehaus Deutschlands steht in der Lichtenberger Schulze-Boysen-Straße 35/37. Im Dezember 2006 wurde die Komplettsanierung des 1974 erbauten 18- und 21-geschossigen Doppelhochhauses beendet und die fast 300 Wohnungen mit modernsten energietechnischen Standards ausgestattet. Somit können die Mieter bis zu 60 Prozent des bisherigen Energiebedarfes sparen. Rund 8,5 Millionen Euro investierte das Unternehmen. Im Haus wurden alle Wasserleitungen komplett erneuert, die Fassade mit einer 12-cm- und das Dachgeschoss mit einer 14-cm-Schicht gedämmt sowie Fenster mit 3-Scheiben-Isolierverglasung eingebaut. Herzstück des Energiekreislaufes im Haus ist die neue Fernwärme-Hausanschlussstation mit BHKW-Modul und einer kontrollierten Wohnungslüftung mit Wärmerückgewinnung. Die intelligente Kombination zwischen Hausanschlussstation und BHKW ermöglicht nicht nur eine gleichmäßige und reduzierte Anschlussleistung, sondern auch eine Brauchwarmwasserbereitung.

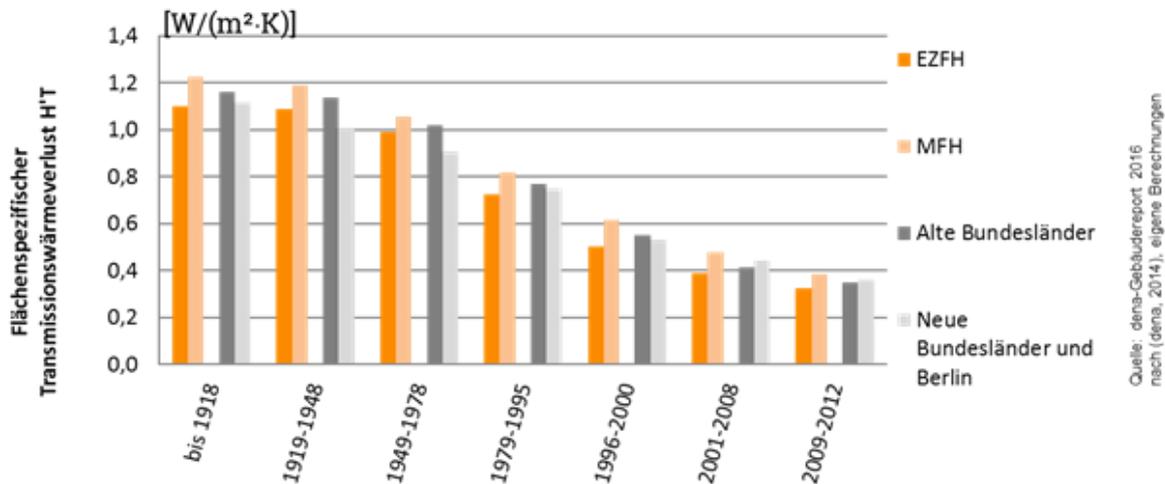
Abbildung 77: Transmissionswärmeverlust  $H_T'$ . Quelle: dena 2016<sup>2</sup>.

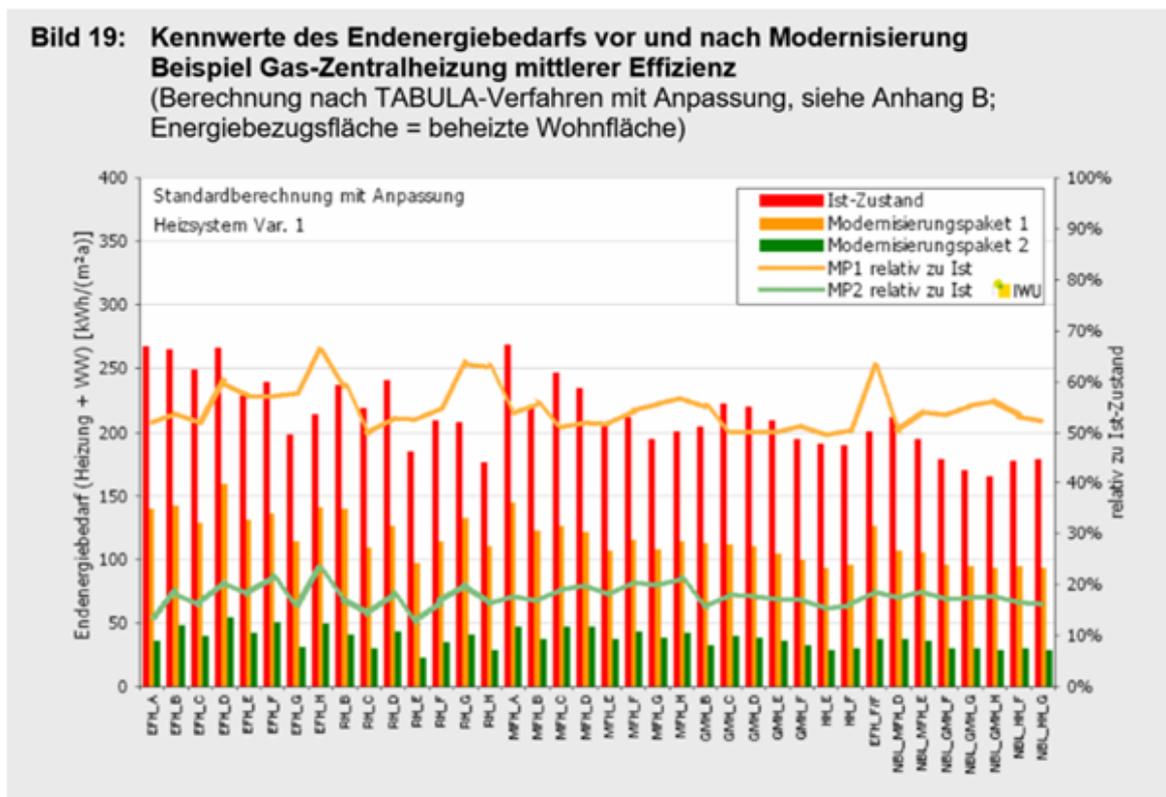
Abbildung 89: Kennwerte des Endenergiebedarfs vor und nach Modernisierung. Beispiel Gaszentralheizung mittlerer Effizienz. Quelle: Loga, T., Diefenbach, N., Born, R. (2011): Deutsche Gebäudetypologie. Beispielhafte Maßnahmen zur Verbesserung der Energieeffizienz von typischen Wohngebäuden.

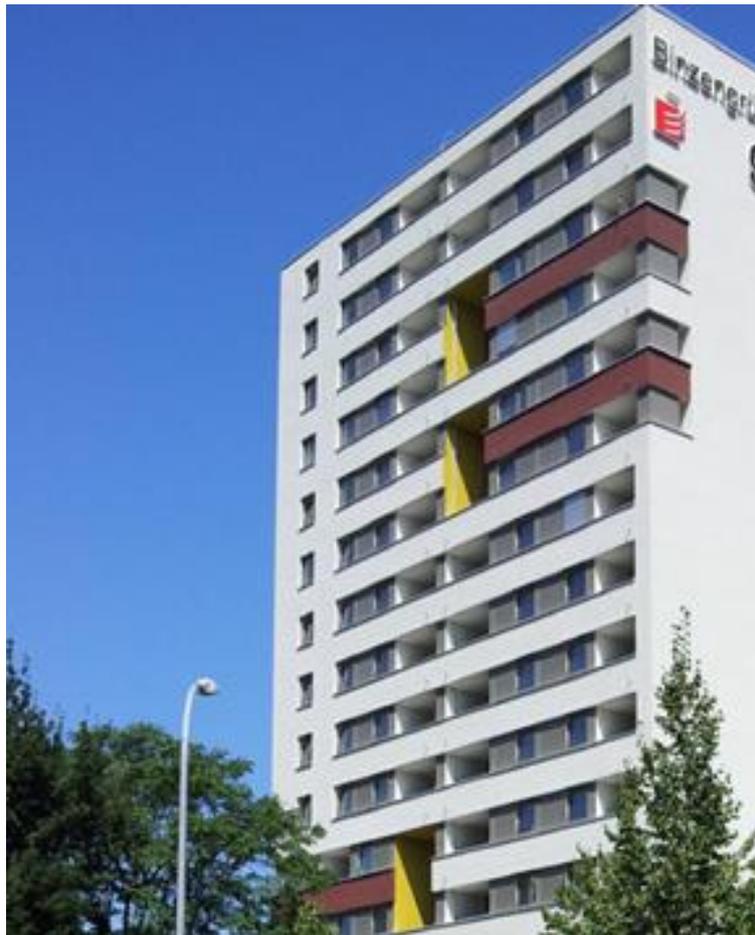
Abbildung 91: Das Haus Binzengrün nach der Sanierung.

Das A/V-Verhältnis (Kompaktheit des Gebäudes) liegt bei günstigen 0,27. Die Gebäudehülle wurde luftdicht und wärmebrückenarm gemacht. Dank einer 24 cm starken Wärmedämmung liegt der U-Wert der Außenwände bei 0,14 W/(m<sup>2</sup> · K), die 3-Scheiben-Fenster weisen einen U-Wert von 0,8–0,9 W/(m<sup>2</sup> · K) auf. So hat die Gebäudehülle einen Transmissionswärmeverlust von 0,35 W/(m<sup>2</sup> · K).

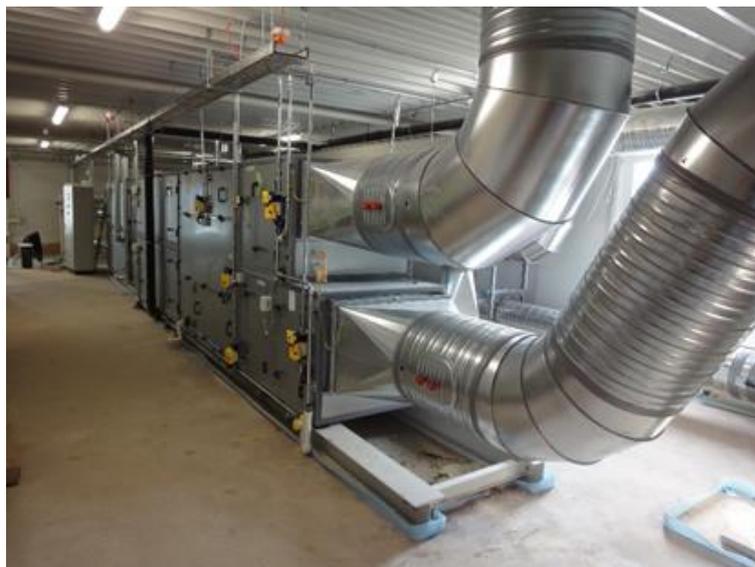
Abbildung 92: In der Lüftungszentrale: Anlage mit Wärmerückgewinnung. Haus Binzengrün, Freiburg.

Dank der zentralen Lüftungsanlage mit Wärmerückgewinnung und Fernwärme werden 60 t CO<sub>2</sub> pro Jahr eingespart. Der Endenergiebedarf liegt bei 43,9 kWh/m<sup>2</sup> · a, der Primärenergiebedarf bei 26,7 kWh/m<sup>2</sup> · a (Referenzgebäude: 67,8).

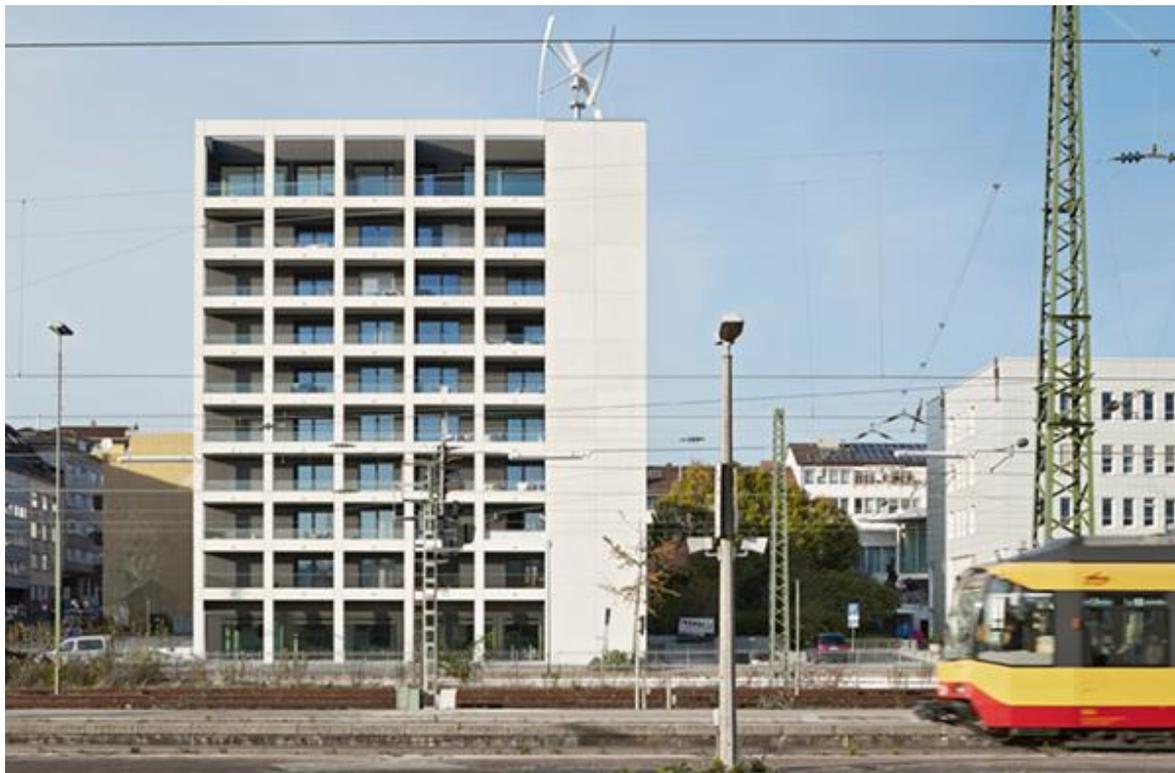
Abbildung 93: MFH Pforzheim nach der Sanierung.

Die elektrischen Nachtspeicherheizungen und Warmwasserboiler in den Wohnungen wurden durch eine neue Heizungsanlage ersetzt. Die Heizwärme erzeugen zwei in Kaskade geschaltete Sole/Wasser-Wärmepumpen mit je 12,6 kW Leistung, die über Solar/Luftabsorber mit Wärme versorgt werden. In den Kapillarrohmatten der Absorber zirkuliert ein Wasser-Glykol-Gemisch (Sole). Sie besitzen eine Fläche von 93 m<sup>2</sup> und sind nicht sichtbar in die südliche Betonfertigteilfassade integriert. Vier Heizwasserpufferspeicher mit je 1.000 Litern Fassungsvermögen ergänzen das System. Die Warmwasserbereitung erfolgt über Hybridwohnungskombistationen mit nachgeschalteten Elektrodurchlauferhitzern.

Durch die erneuerte Technik und die ausschließliche Verwendung regenerativer Energien hat sich der Ausstoß von klimaschädlichem Kohlendioxid von knapp 66 kg/(m<sup>2</sup>a) auf nur noch 6 kg/(m<sup>2</sup>a) sowie der Jahresheizwärmebedarf von knapp 200 kWh/m<sup>2</sup>a auf etwa 14 kWh/m<sup>2</sup>a verringert. Damit erreicht das Gebäude den Standard eines Passivhauses bzw. eines KfW-Effizienzhauses 55.

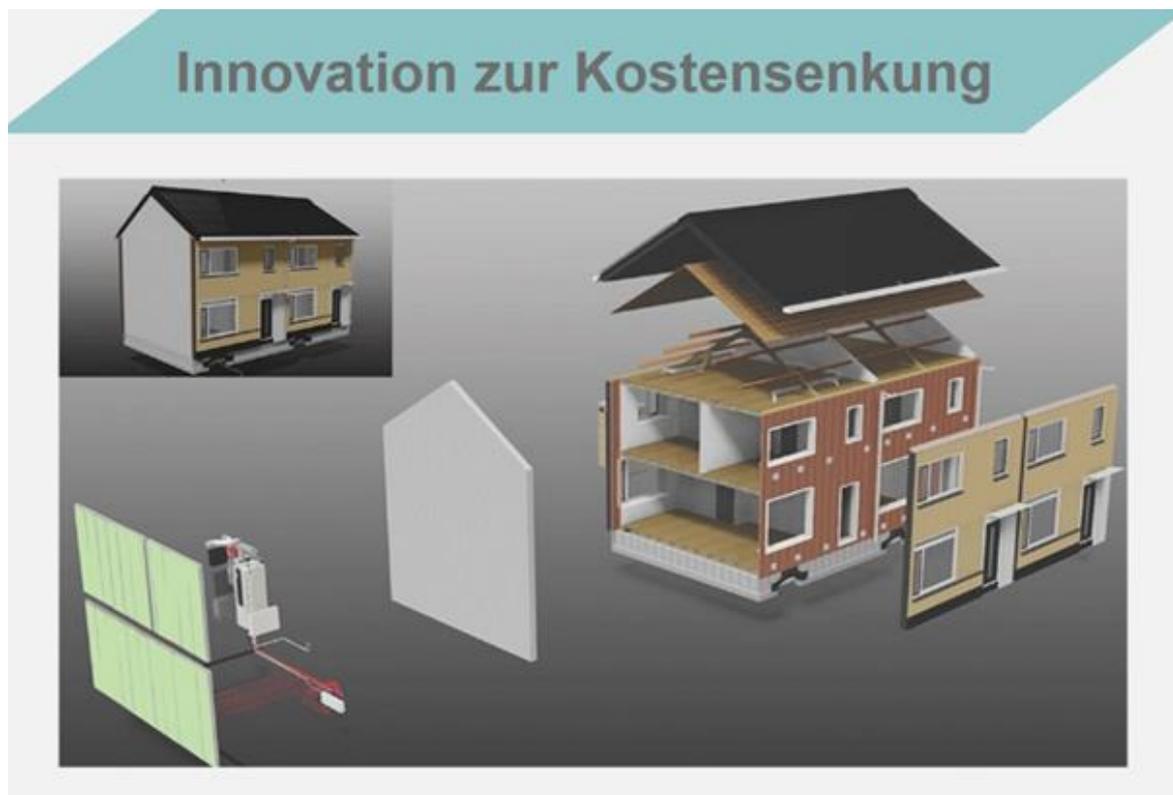
Abbildung 94: Prinzip der industriellen Sanierung.

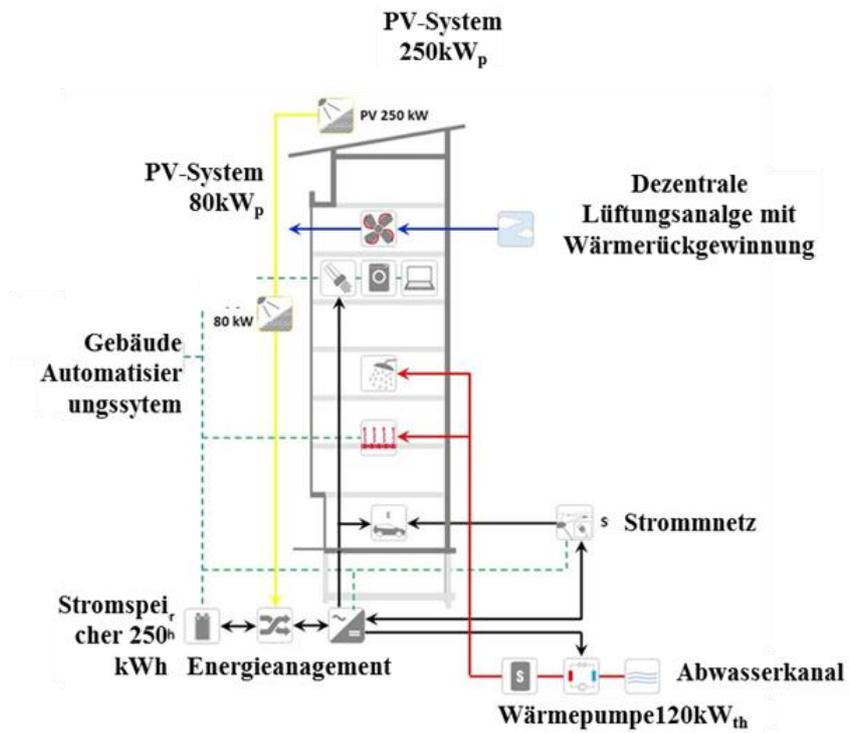
Abbildung 98: Aktivstadthaus. Energiekonzept.

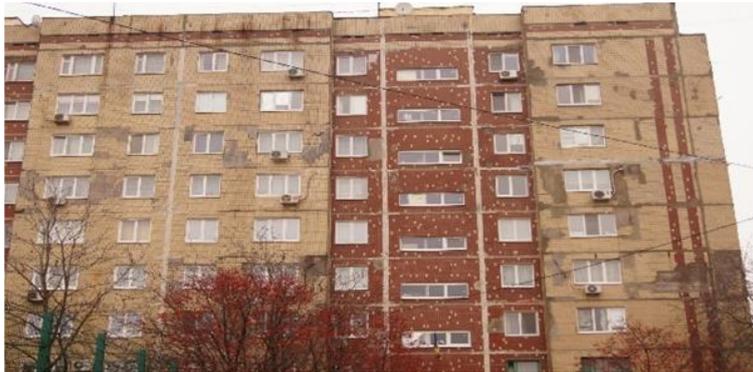
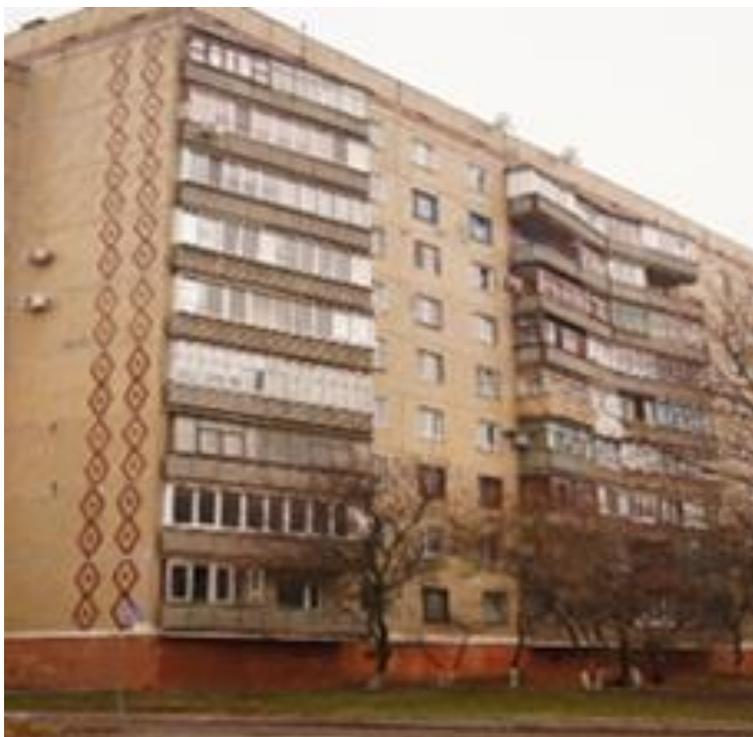
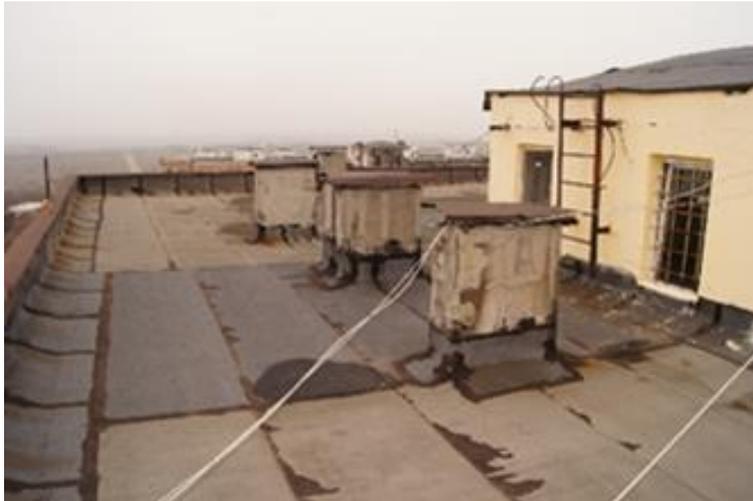
Abbildung 102: Hausansicht 1.

Abbildung 103: Hausansicht 2.

Abbildung 104: Dach.

- Baujahr – 1970er- bis 1980er-Jahre, Bauserie 515/9, 9 Stockwerke, 4 Treppenhäuser
- 108 WE, Raumvolumen: 17.000 m<sup>3</sup>, Heizfläche: ca. 7.000 m<sup>2</sup>
- Keller, Wände – Betonfertigteile: 400 mm, Loggien und Balkone, Flickendämmung, Einbauten, Flachdach mit Drenpel
- Fernwärme/7 % individuelle Heizung, Wärmepumpe, Wetterautomation, Hauserfassung, Ein-Rohr-System, Endenergieverbrauch: 260 kWh/m<sup>2</sup>, zentrale Warmwasserversorgung, alternativ Elektrospeicher und Durchlauferhitzer

Als Rechenbeispiel wurde ein Haus in Plattenbauweise, Serie 515/9, in einem Klima mit Gradtagzahl von ca. 3.100 (Südrussland) ausgesucht, da es dem deutschen Klima ähnlich ist.
