**dena-STUDIE OSTEUROPA**

# **Energetische Sanierung von Mehrfamilienhäusern – Strategie und technische Lösungen**

Studie über die Entwicklungen in Ostdeutschland und Empfehlungen für  
Russland

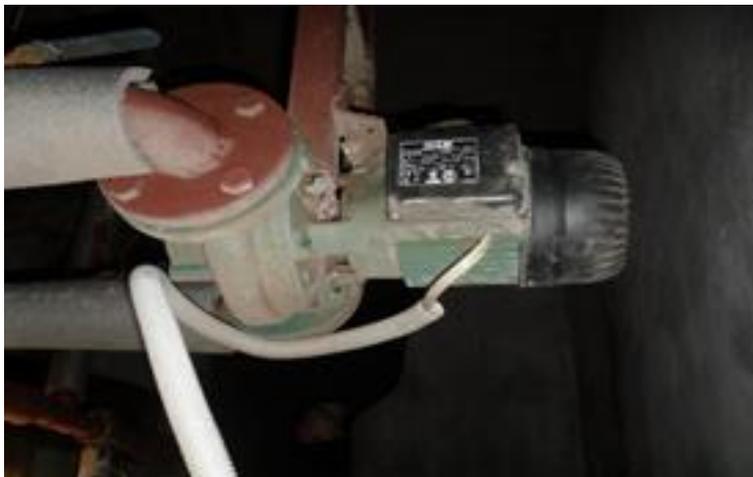
Abbildung 105: Heizungskomponente – ungedämmt.

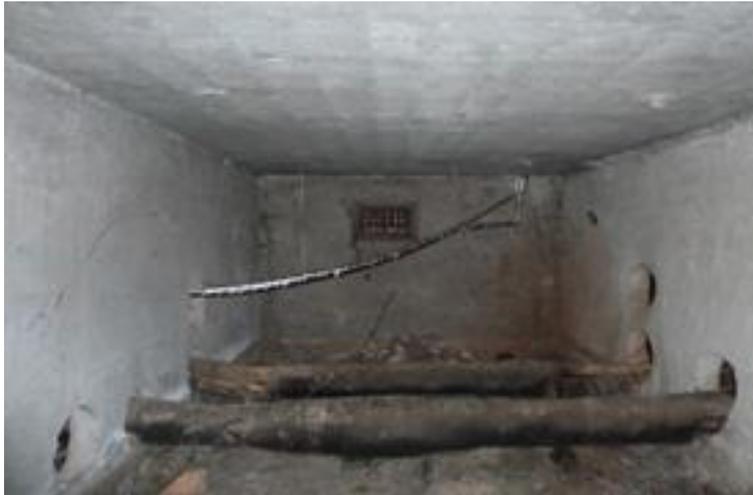
Abbildung 106: Rohre im Keller – funktionsuntüchtige Rohrdämmung.

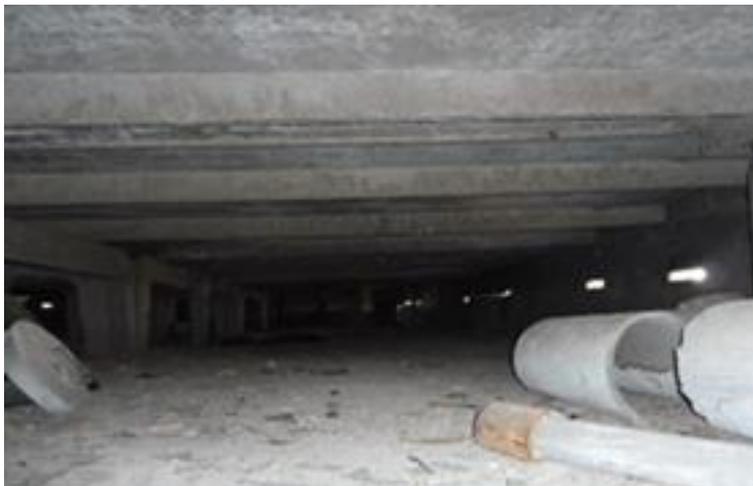
Abbildung 107: Im Drenpel – Dämmung fehlt, vermüllt.
